## Traneparken – Gennemgribende energirenovering af 3 boligblokke

HVAC Magasinet, Magasin for Klima- & Energiteknik, Miljø, Bygningsinstallationer & - Netværk. Nr. 11, november 2015, Årgang 51.

**I byggeriet Traneparken i Hvalsø har tre boligblokke fra 1969 gennemgået en omfattende energirenovering. Artiklen beskriver renoveringen og dokumenterer energibesparelserne.**

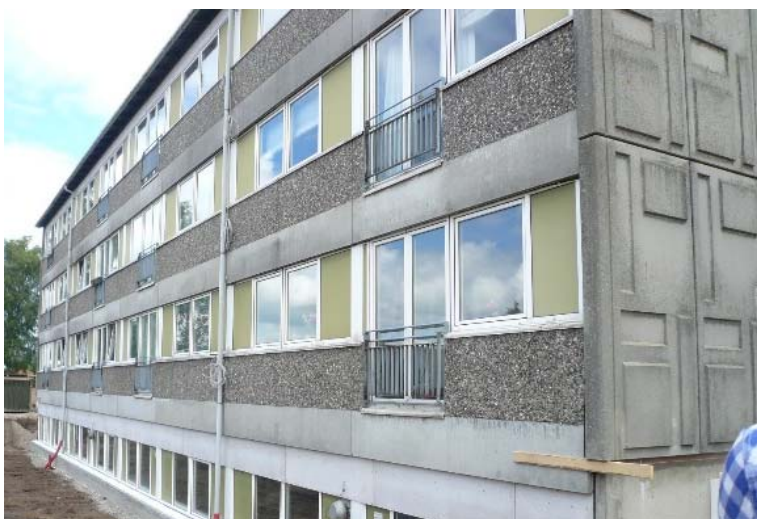
Før renoveringen var bygningerne ret nedslidte og facader, vinduer og tag trængte til renovering/-udskiftning. Indeklimaet var også ret dårligt og energiforbruget var alt for højt. Figur 1 viser én af boligblokkene før renoveringen.

Figur 1. Boligblok med nedslidte facader før renovering.

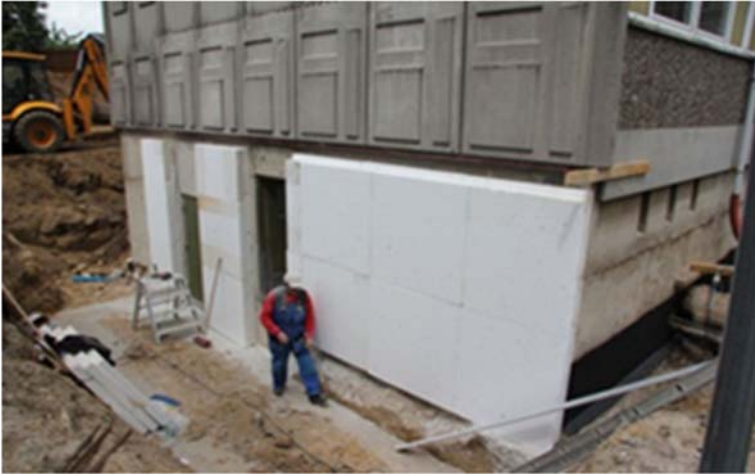
Figur 2. Efterisolering af kælderydervæg.

Ydervæggene blev efterisoleret udvendig med 190 mm ekstra isolering og udvendigt blev konstruktionen afsluttet med nye mursten. Den samlede isoleringstykkelse for ydervæggen blev hermed 240 mm. For panelvæggene (mellem vinduerne) blev der tilføjet 285 mm ekstra isolering udvendig og afsluttet med mursten, således at den samlede isoleringstykkelse blev 330 mm. Omkostningerne for efterisolering af ydervægge og panelvægge var ca. 12,5 mio. kr. Figur 2 viser efterisoleringen af kælderydervæggen. Sammenhængen mellem isoleringen i ydervæggen og isoleringen i kælderydervæggen er vigtig for at undgå kuldebroer ved dækket.

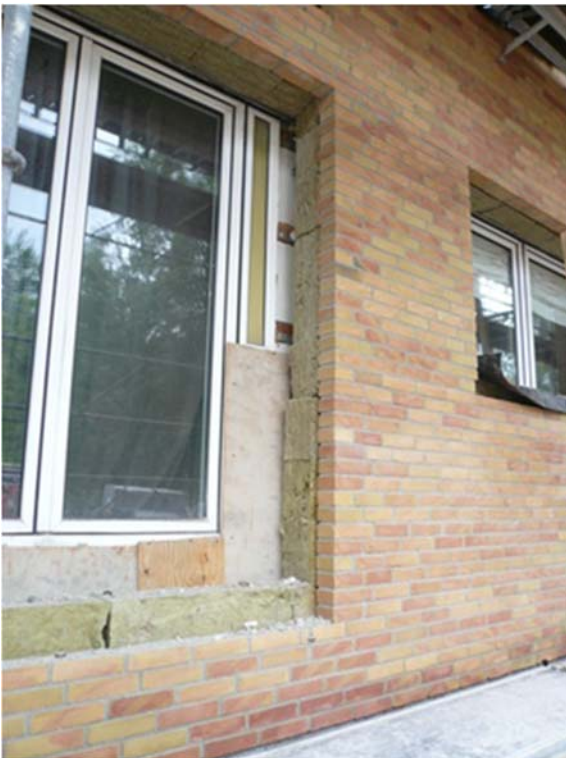
Figur 3 er taget under renoveringen, efter at vinduer er monteret og ydervæggen er isoleret, og der mangler blot afslutning ved falsene.

Figur 3. Ny isolering af klimaskærmen samt nye vinduer.

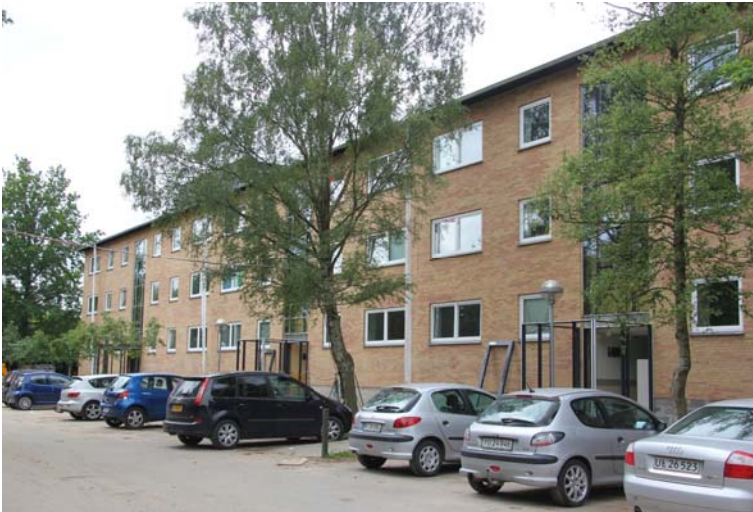
Figur 4 viser den murede facade på én af de færdigrenoverede boligblokke.

Figur 4. Den nye murede facade på én af boligblokkene efter reoveringen.

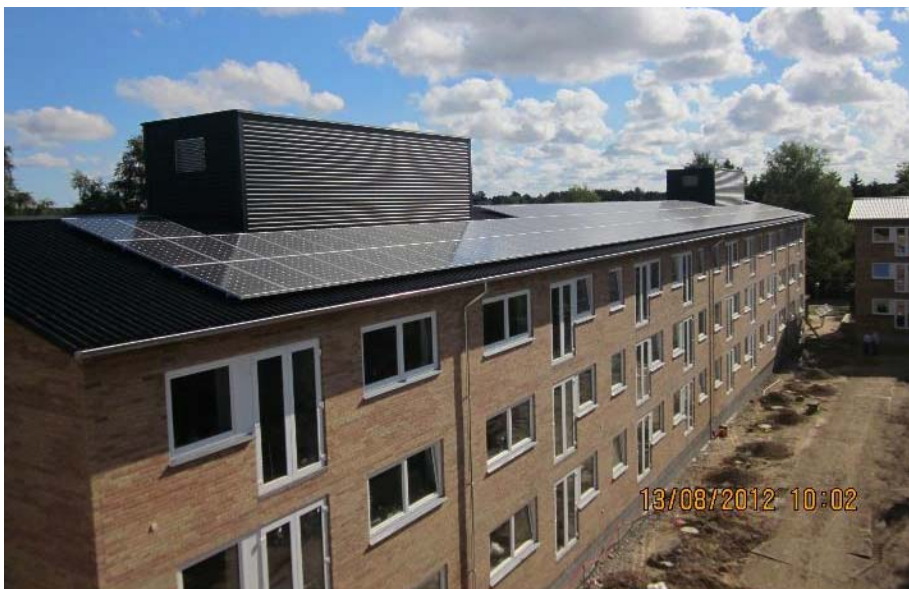
PV-systemet forventedes at producere ca. 30.000 kWh pr. år, men fra 1. september 2012 til 1. september 2013 var produktionen 38.159 kWh. Sommeren 2013 havde 19 % flere solskinstimer end et normalt år, hvilket er en del af forklaringen på den større produktion. Figur 5 viser PV-systemet samt inddækningerne til det nye ventilationsanlæg på taget af én af de tre boligblokke.

Figur 5. PV-system og ventilationssystem på taget af boligblok.

I forbindelse med renoveringen blev der installeret et 33 kWp solcelleanlæg på taget af en af boligblokkene. El-produktionen anvendes primært til at dække forbruget i det fælles vaskeri. Anlægget har en hældning på 15 ° og en orientering 10 ° fra syd mod vest. Når anlægget producerer mere el end der er behov for i vaskeriet, bliver det brugt til drift af de nye ventilationsanlæg.
