08/2018  
ELFORSK

# FAIR COMMISSIONING

SLUTRAPPORT

Denne rapport beskriver resultaterne af ELFORSK projektet FAIR Commissioning (Projektnr. 349-007), som blev gennemført i perioden 1.1.2017-31.8.2018.

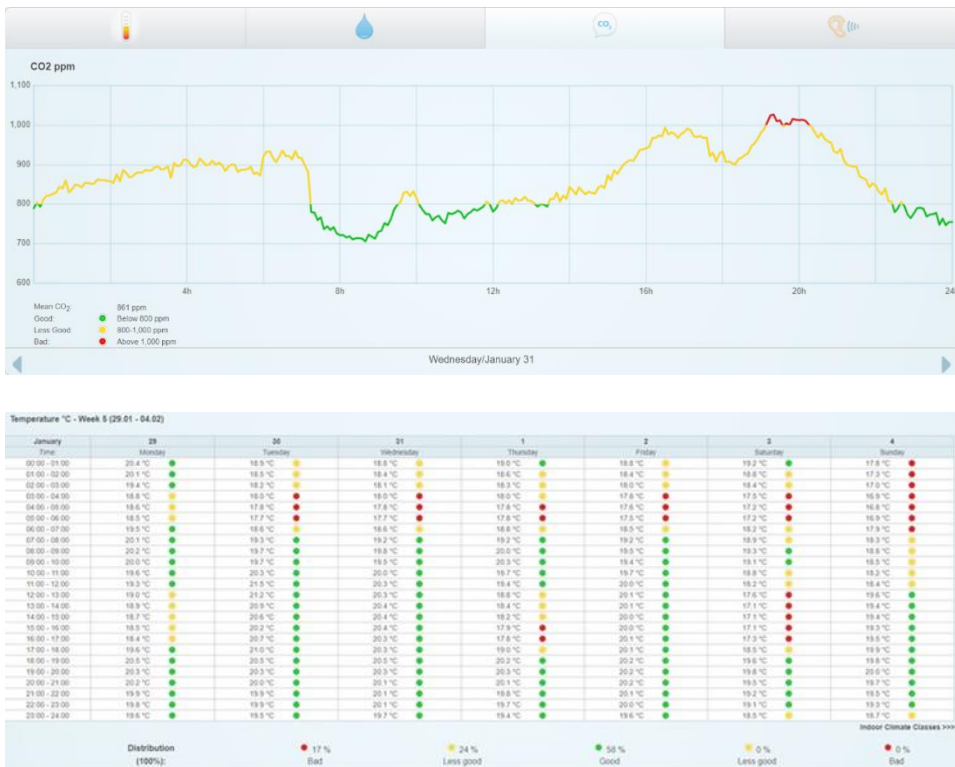
Figur 1: Eksempel på dokumentation af målinger

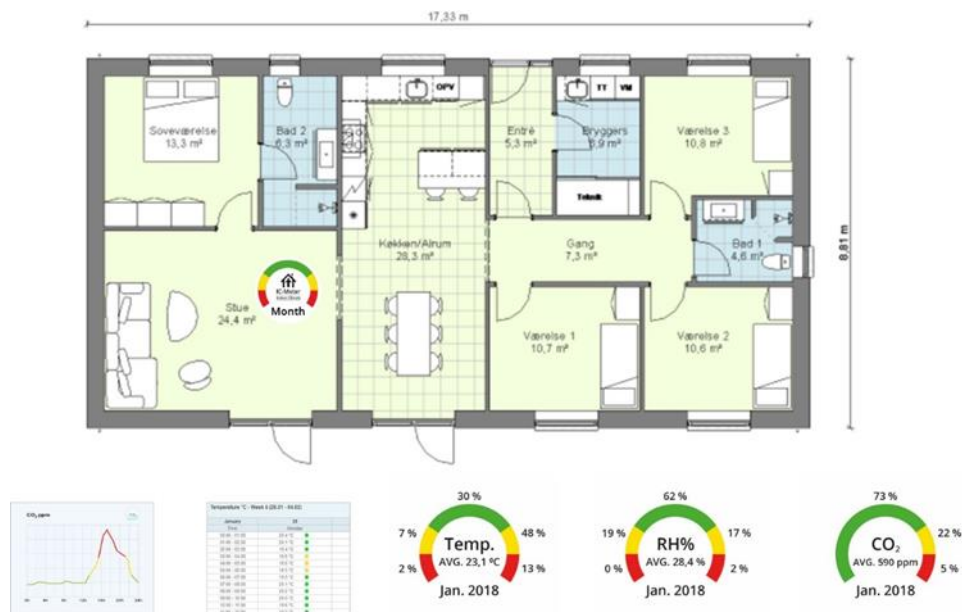
Figur 2: Eksempel på skærmbillede med visning af måling og pågældende rum, der er er målt på

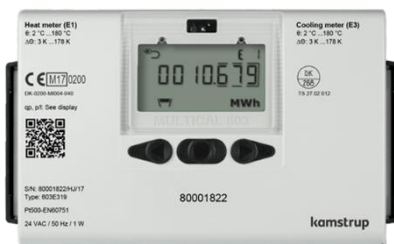
Figur 7. Kamstrup MULTICAL 603

MULTICAL® 603 kan benyttes som varmemåler, kølemåler eller kombineret varme-/kølemåler. Måleren er produceret af Kamstrup og måler temperaturer og flow og beregner afkøling/opvarmning ud fra data om den målte væskes varmekapacitet og densitet.

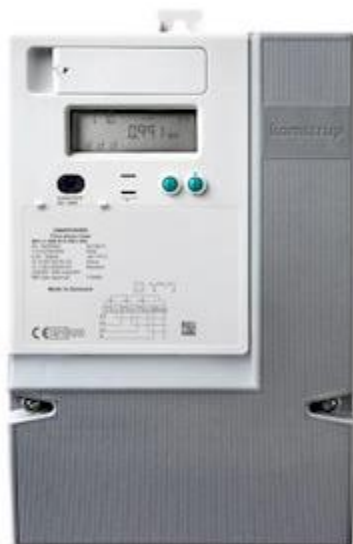
Figur 10. Kamstrup OMNIPOWER trefaset - Hovedmåler

OMNIPOWER® trefaset er en elmåler produceret af Kamstrup, der registrerer elforbrug og måler både spænding og strøm. Måleren benytter DLMS/COSEM eller EN 62056-21 (1107) Mode A & C datakommunikationsprotokoller benyttes. Aflæsning af dataene kan opføres i forskellige måder, hvor kommunikationsmoduler benyttes:

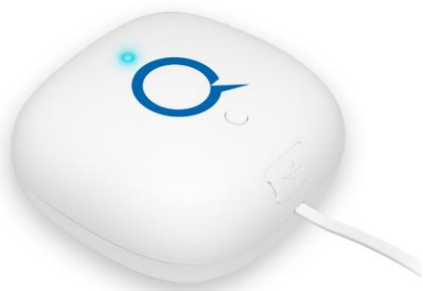
Figur 12. NorthQ Q-reader

NorthQ Q-Reader er en datalæser og - sender produceret af NorthQ. Q-Reader er meget fleksibel, da det kan aflæse data fra forskellige typer af målere (op til 80 forskellige typer); for eksempel kan det aflæse fra målere udstyret med optisk øje, blinkende led, impulsudgang eller fra mekaniske målere, som vist på Figur 13.

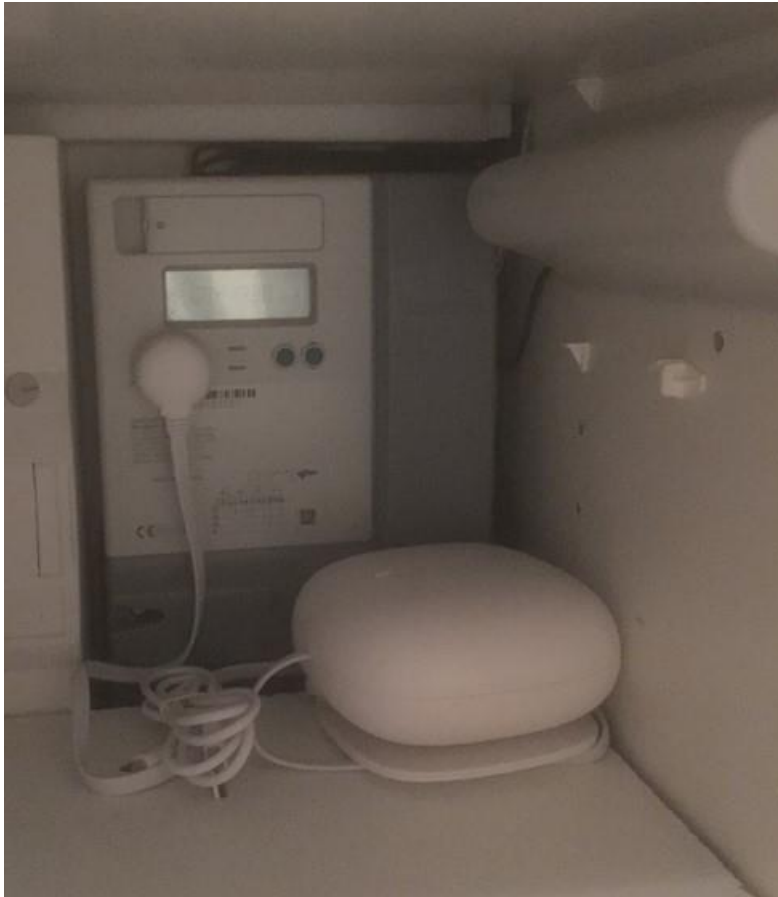
NorthQ Q-reader er nemt at få installeret, da det bare skal være forbundet til måleren, og til sidst til strømmen. På Figur 14 er der vist installationen af en Q-Reader for at aflæse elforbrug fra en Kamstrup måler.

*Figur 14. Eksempel af elmåler aflæsning af NorthQ Q-Reader*

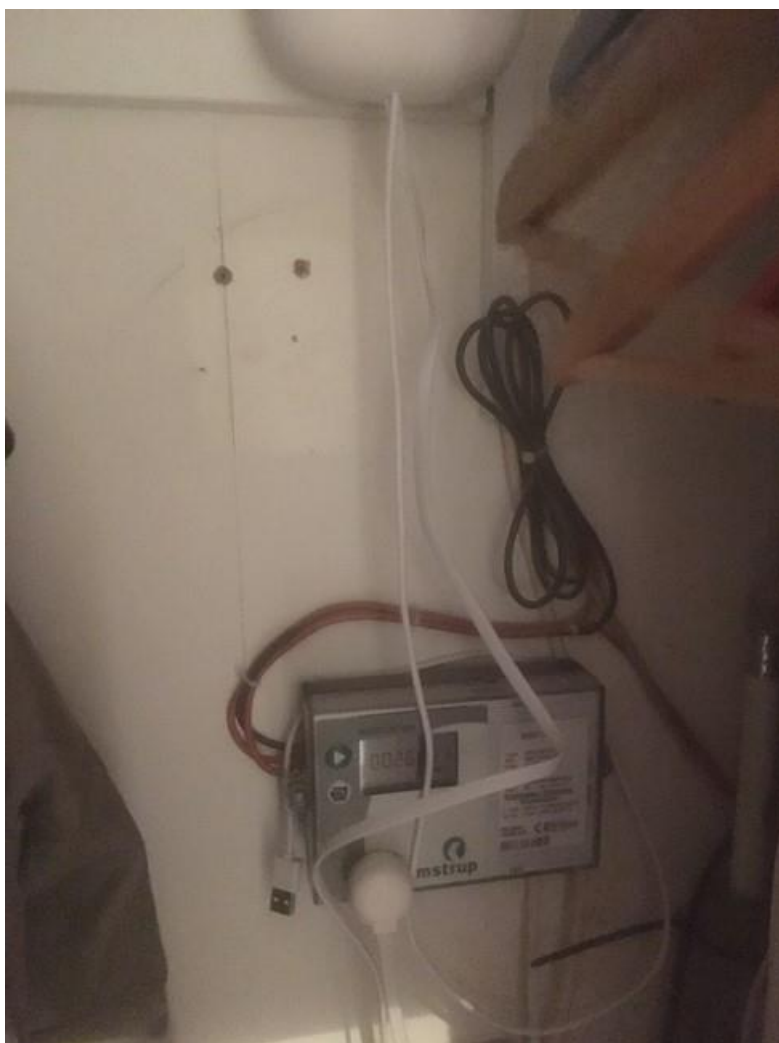
På samme måde viser Figur 15 installationen af en Q-Reader for at aflæse varmemeforbrug fra en Kamstrup måler.

Figur 15. Eksempel af elmåler aflæsning af NorthQ Q-Reader

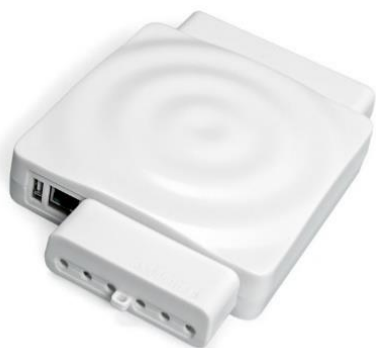
Figur 16. Smappee Plus - Måling og aflæsning

Smappee Plus er et instrument produceret af Smappee, der kan måle og aflæse elforbrug i en bolig. Den giver en oversigt af det samlede elforbrug i boligen, og det kan også vise det enkelte elforbrug af de forskellige enheder i boligen. Instrumentet måler spændingen og strømmen, og det er normalt placeret ved sikringsboksen, som det er vist på Figur 17

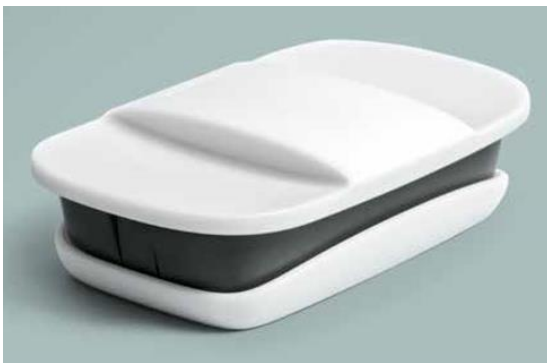
Figur 19. Smappee Energy

Smappee Pro er et meget fleksibelt instrument, da det ikke er nødvendigt at installere en elmåler for hver enhed, og den skal ikke installeres som en del af det elektriske anlæg. Der er også andre instrumenter produceret af Smappee, der kan bruges i mere enkle anlæg (én fase anlæg). Et eksempel er Smappee Energy, der er vist på Figur 19.

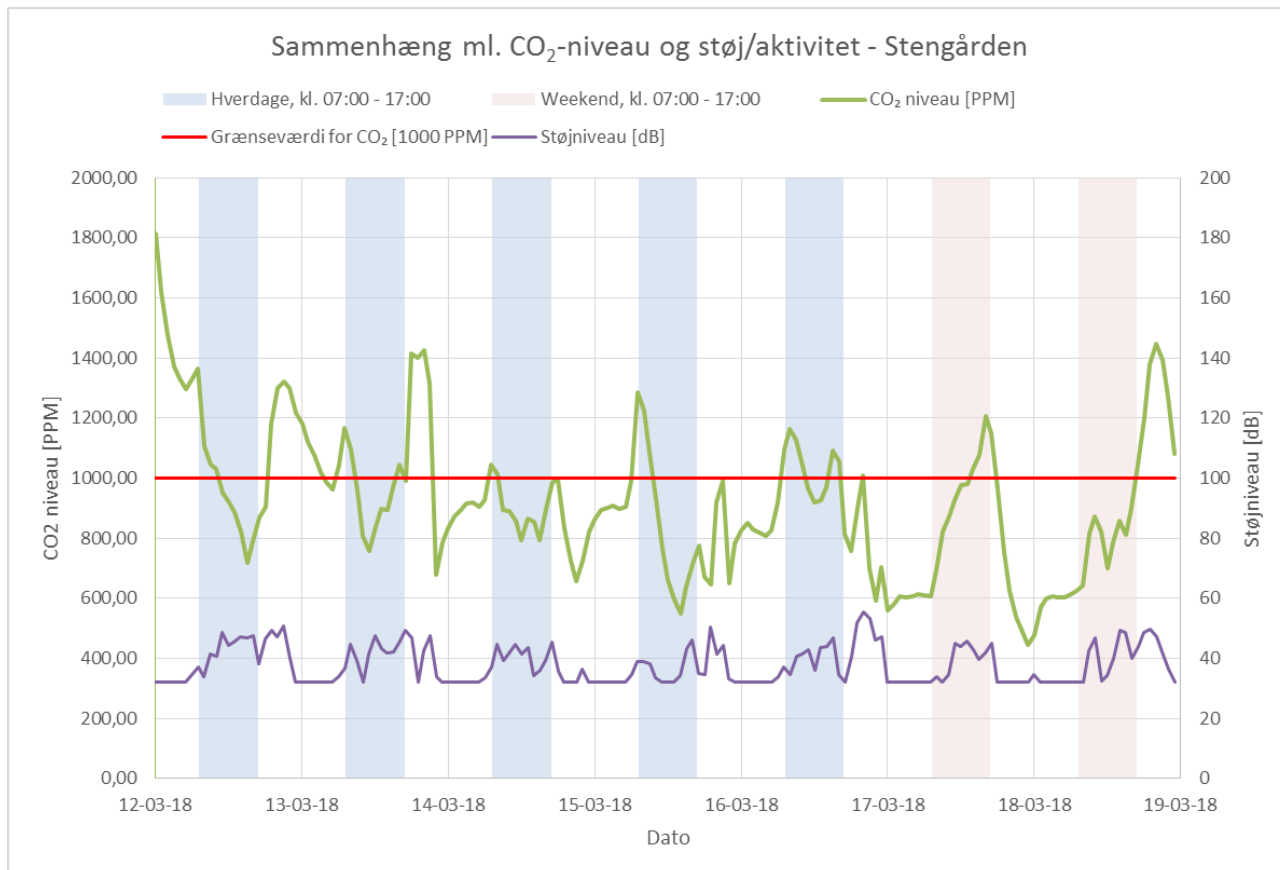
De væsentligste konklusioner på målingerne med IC-Meteret var, at CO<sub>2</sub> - niveauet ofte var højt, hvilket tyder på utilstrækkelig udluftning. (Da huset er naturligt ventileret, er der intet ventilationsanlæg).

Figur 23: CO<sub>2</sub>-niveau [PPM] på timebasis sammenholdt med støjniveau [dB] i perioden mandag d. 12/3 til søndag d. 18/3-2018.

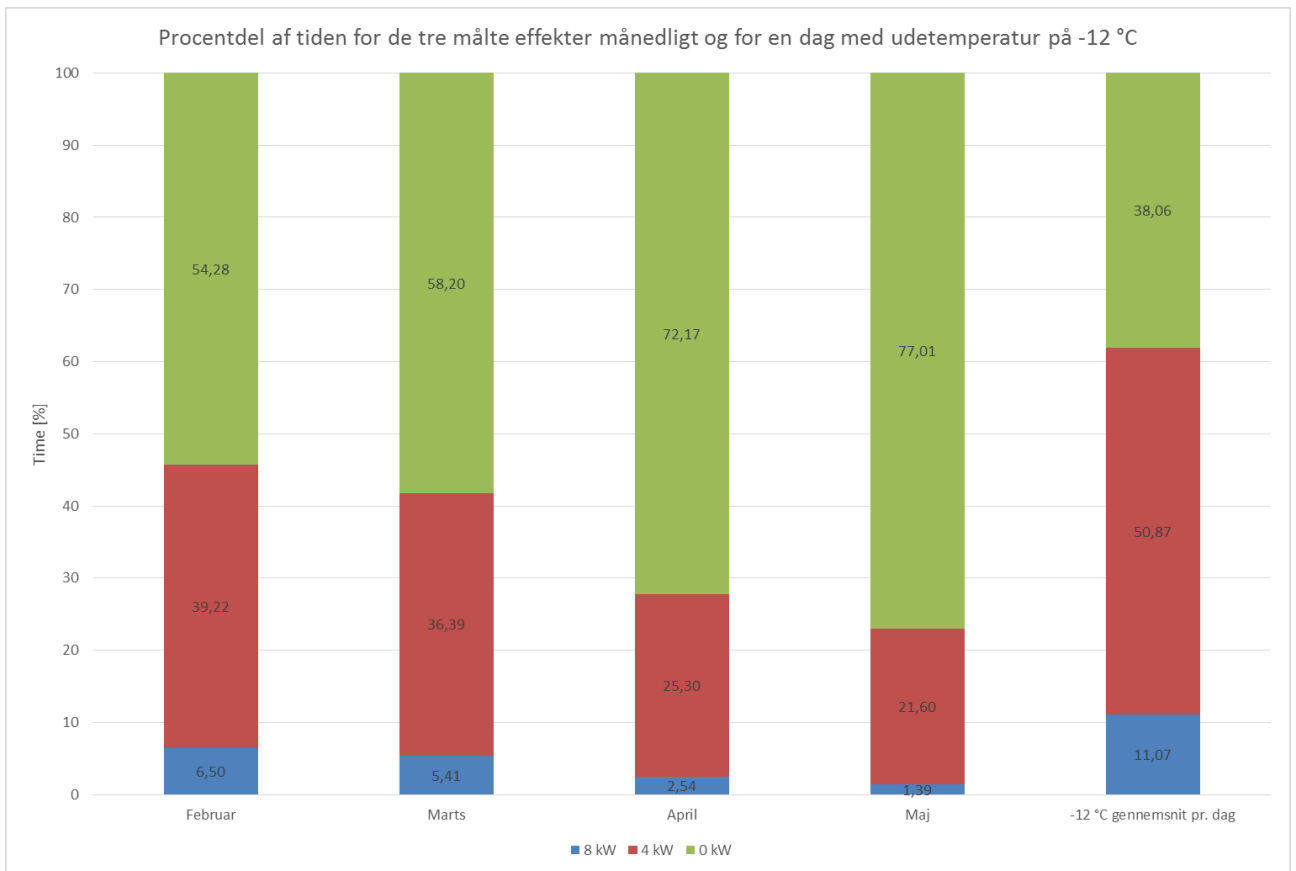
Procentdelen af tiden hvor varmepumpen kører, bliver mindre i de følgende måneder, da udetemperaturen er højere og varmekonsumet er mindre.

Figur 29. Procentdel af tiden for de tre målte effekter månedligt og for en dag med udetemperatur på -12 °C

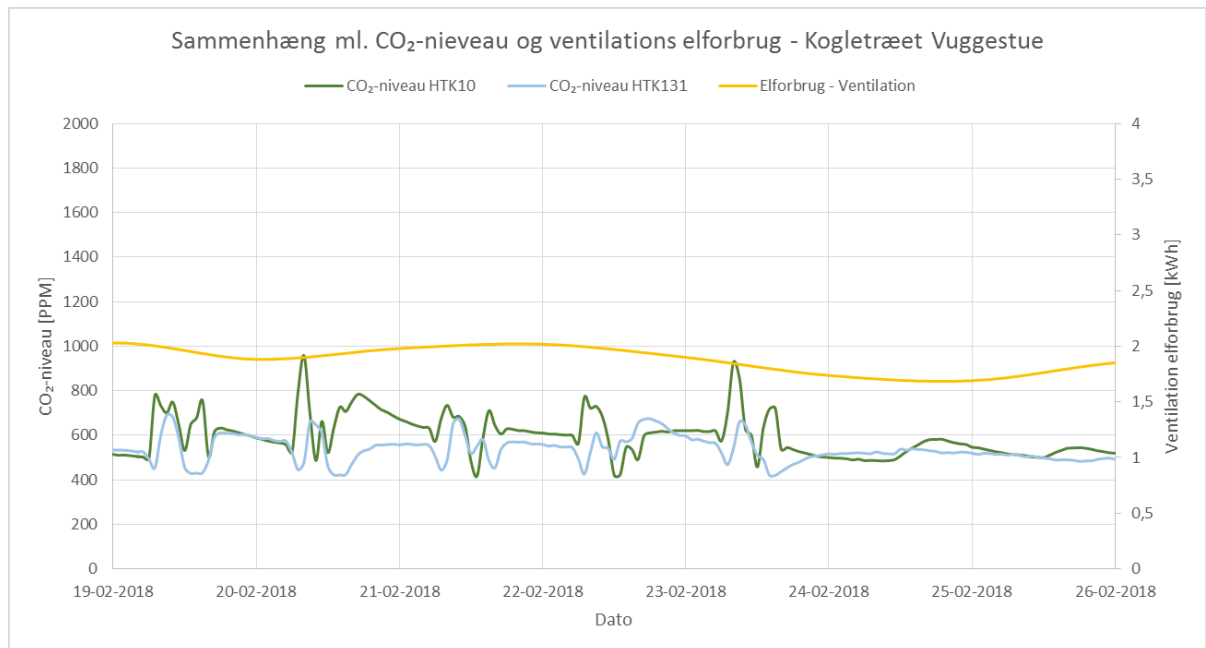
Figur 39. Sammenhæng mellem CO<sub>2</sub>-niveau og elforbrug til ventilationsanlæg i perioden d. 19/02-2018 til d. 25/02-2018

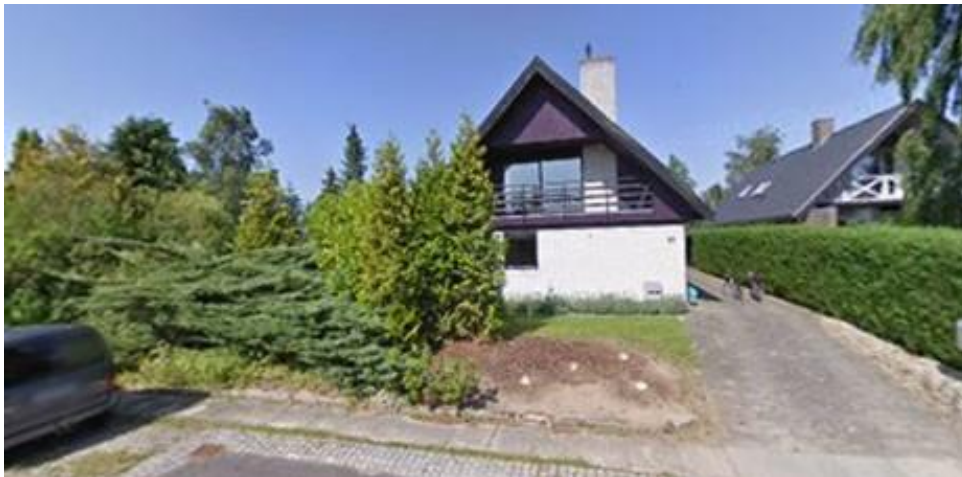
<b>Bygningstype</b>	Villa
<b>Areal</b>	174 m <sup>2</sup>
<b>Etager</b>	2
<b>Byggeår</b>	1974
<b>Antal brugere</b>	5 – 2 voksne og 3 teenagere
<b>Brugsmønster</b>	Beboerne er som regel væk i dagtimer på hverdage

Figur 40: Billede af villa

Datalogninger af indeklimaet blev foretaget hver time i perioden 09-02-2018 til 15-05-2018 af et IC – Meter. Energimålinger fra en Kamstrup varmemåler og en Kamstrup elmåler er anvendt samme periode.

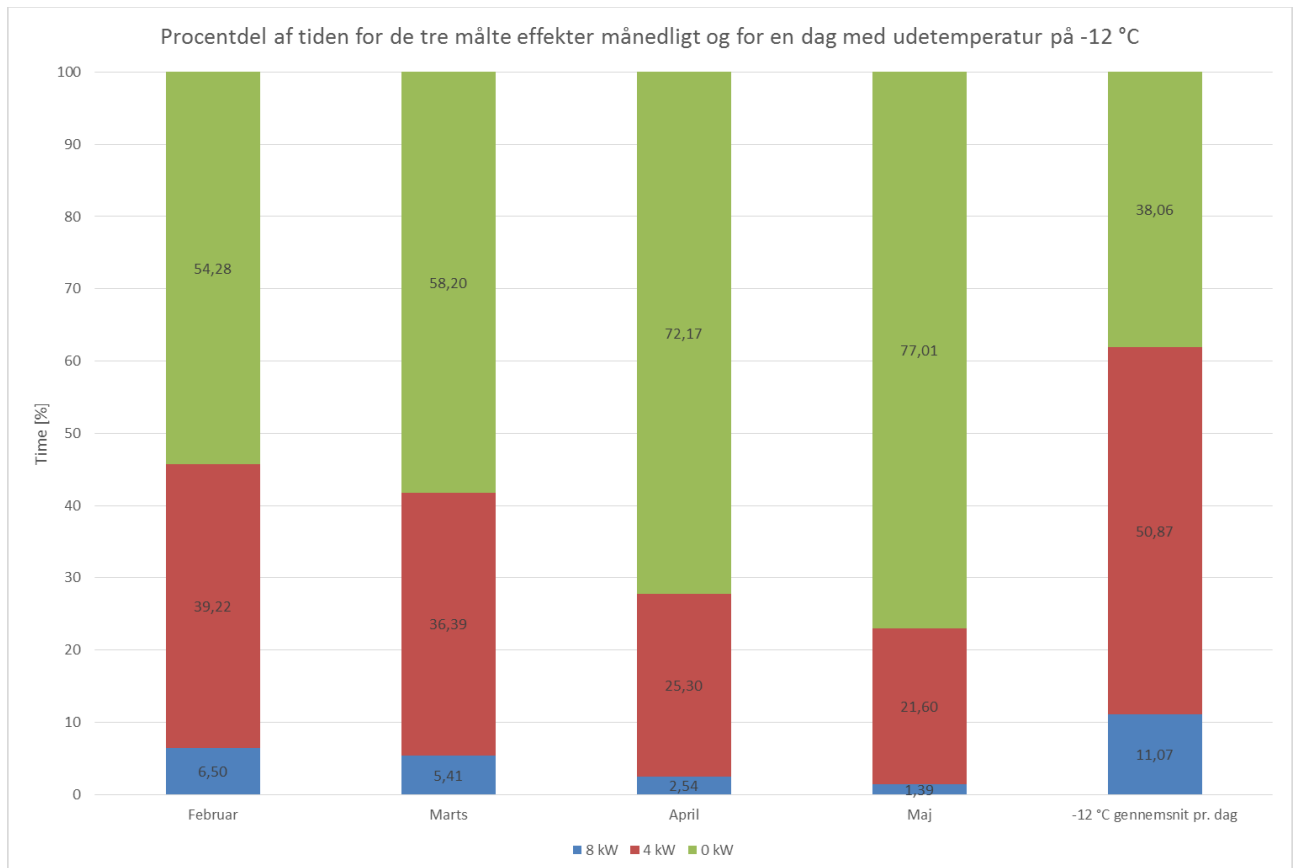
Figur 56. Procentdel af tiden for de tre målte effekter månedligt og for en dag med udetemperatur på -12 °C

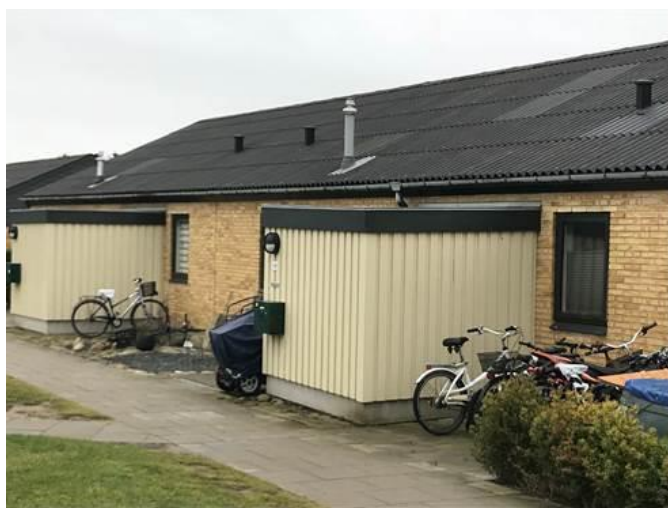
<b>Bygningstype</b>	Rækkehus
<b>Areal</b>	101 m <sup>2</sup>
<b>Etager</b>	1
<b>Byggeår</b>	1983
<b>Antal brugere</b>	5 – 2 voksne, 2 teenagere og 1 barn
<b>Brugsmønster</b>	Beboerne er som regel væk i dagtimer på hverdage og hjemme i weekender

Figur 57: Billede af rækkehuset

Som led i arbejdet med demonstration af BIPVT-E anlæg med solceller, solfanger og energiabsorber er der etableret energimålere i et rækkehus i Stenløse, der skal fungere som vært for forsøgsdriften gennem et års tid. Formålet er at dokumentere BIPVT-E anlæggets performance ved gennem indledende målinger at etablere en reference for eksisterende forbrug af el, varme og varmt brugsvand.

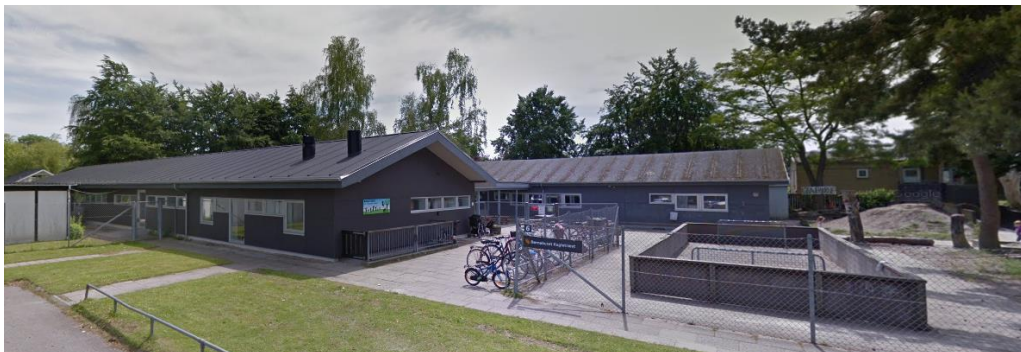
<b>Adresse</b>	Sankt Bendts Allé 6, 2630 Taastrup
<b>Bygningstype</b>	Daginstitution, børnehave
<b>Areal</b>	365 m <sup>2</sup> i stueplan
<b>Etager</b>	1
<b>Byggeår</b>	1972, energirenoveret 2015
<b>Antal brugere</b>	42 børnehavebørn samt 7 ansatte
<b>Brugsmønster</b>	06:40 – 17.00

Figur 67: Billede af daginstitutionen Kogletræet – Vuggestueafdeling er nærmest i billedet
