Elbesparelser ved kalk-, fouling og friktionsnedsættende materialer

Fase 2

Teknologisk Institut

Marts 2007

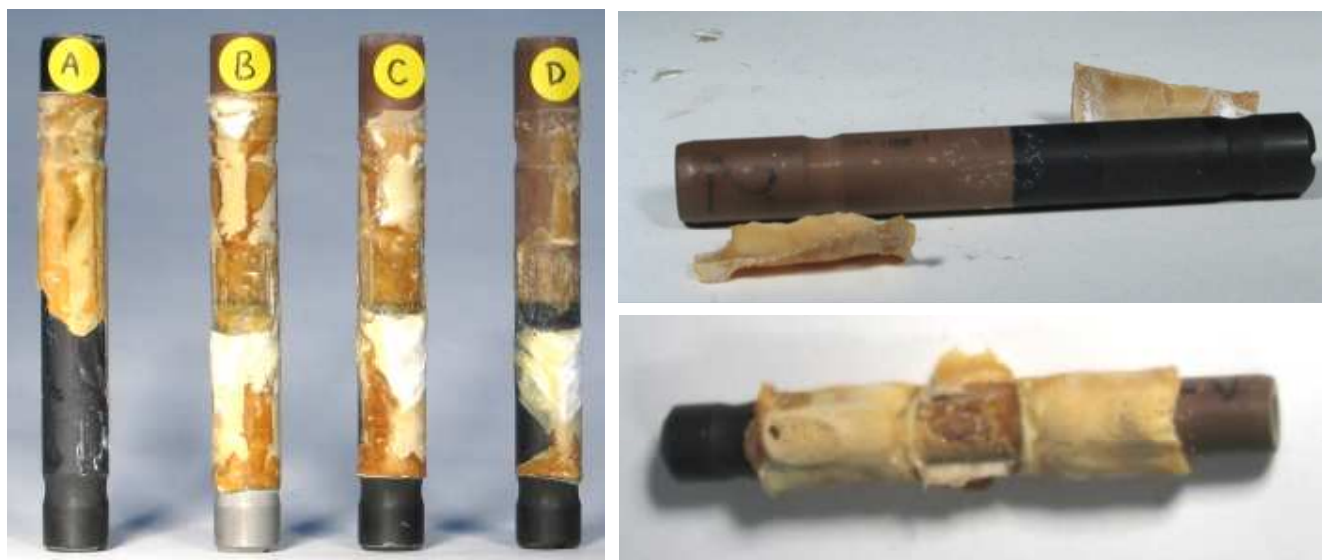
Faldtesten kunne ikke anvendes på de keramiske aksler, da de vil gå i stykker ved sammenstødet med jernloddet. I stedet blev akslerne vurderet visuelt og efterfølgende rengjort i ultralydsbad. Det var dog ikke muligt at foretage entydige klassificeringer af kalkaflejringens vedhæftning på forskellige overflader ved brug af ultralydstesten. Figur 1-3 viser fotos af de keramiske aksler.

Figur 1-3 Keramiske aksler

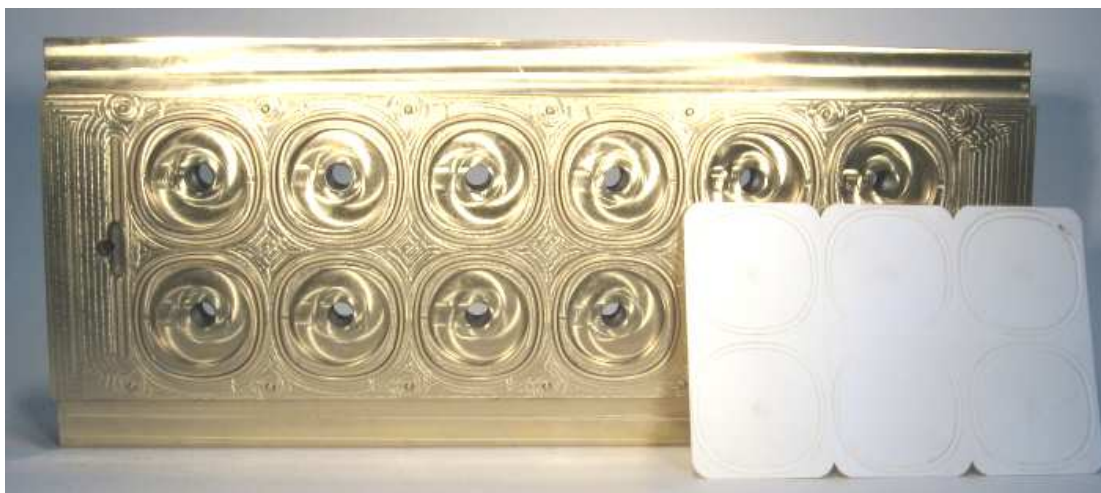
En svejsesål er en særlig maskindel på tappelinier, og findes typisk hos mejerier, men også hos en lang række andre virksomheder. Svejsesålen funktion er at påsvejsede plast eller lakeret metalfolie som låg på plastbægre. Tolerancerne er små, og der er behov for stor nøjagtighed for at sikre at lågerne svejses tæt. På grund af folieaflejring, utætheder, overfyldte bægre eller andre produktionsmæssige årsager bliver svejsesåle ofte snavsede og kræver regelmæssig rengøring. Rengøring foretages manuelt typisk med stålborste, og dette resulterer ofte i ødelagte overflader, da der er anvendt forholdsvis bløde materialer med en meget god varmeledningsevne (kobber- eller aluminiumlegeringer) - i visse tilfælde kombineret med bløde Teflon®-belægninger. Figur 1-6 viser en svejsesål.

Figur 1-6 Den overfladebelagte svejsesål fra Brabrand Mejeri

Typisk holder en svejsesål i ca. 14 dage uden rengøring. En svejsesål med en tribologisk behandling er blevet afprøvet på en tappelinie hos Brabrand Mejeri, og efter ca. 5 måneders drift har maskindelen opført sig ubeklageligt, og den er nem at rengøre uden efterfølgende problemer med pasninger og utætheder.

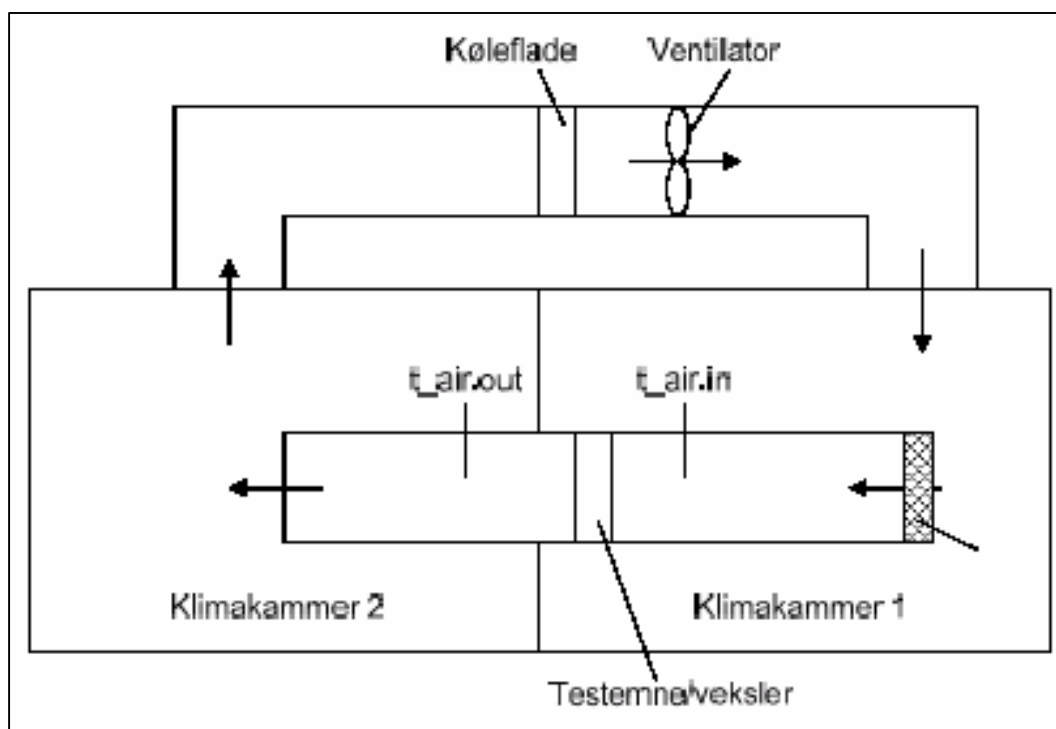
Veksleren var en luft/vand veksler fra Flex Coil A/S, med ca. 5 kW ydelse. Afprøvning af veksleren blev udført hos Teknologisk Institut i Køle- og Varmepumpetekniks laboratorium. Figur 3-1 viser opstillingen.

Figur 3-1 Laboratorietest af varmeveksler: Skitse af testopstilling

På luftsiden blev veksleren monteret mellem to standard 300x300 ventilationskanaler, hver med en længde på 2 meter. Veksleren blev tilsluttet en vandkreds med mulighed for regulering af fremløbstemperaturen. Vandkredsen monteredes med udstyr for måling og registrering af vandmængde samt til- og afgangstemperatur til fastlæggelse af overført varmeeffekt.

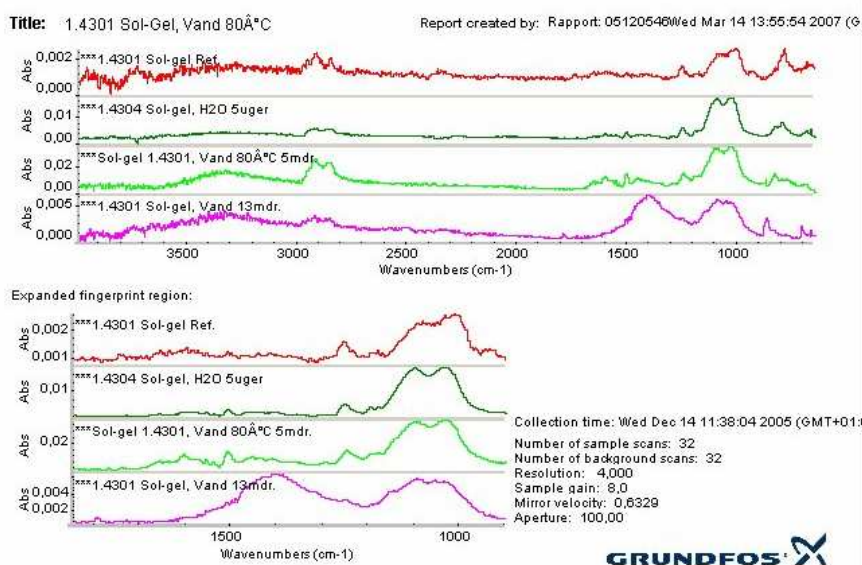
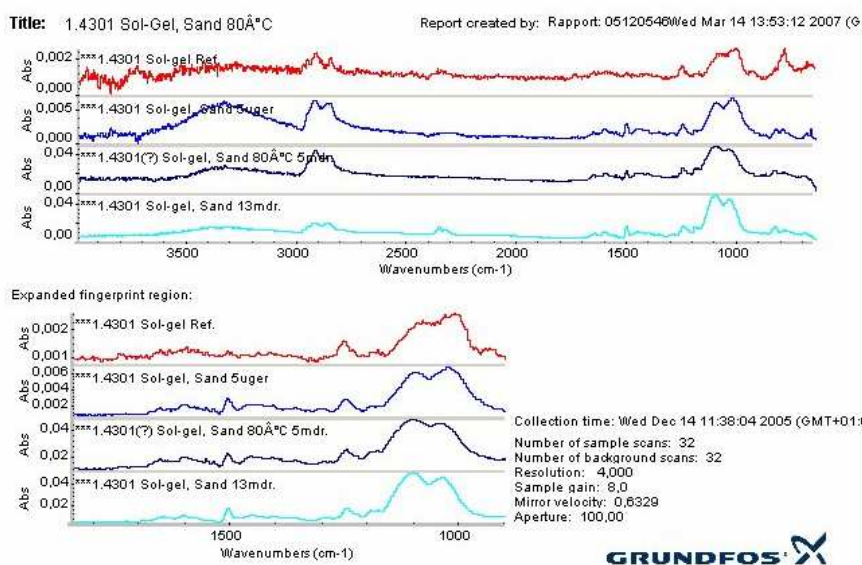
Testemnerne i rustfrit stål har været vanskelige at karakterisere ved FTIR. Det har ikke været muligt at se en tydelig udvikling over tid pga. forholdsvis lav absorption. Se eksemplerne i figur 3-4. I vand ses en tendens til at belægningerne ændres over tid, men i vand/sand er det sværere at konkludere noget.

Figur 3-4 Eksempler på FTIR analyse af rustfrie stål emner

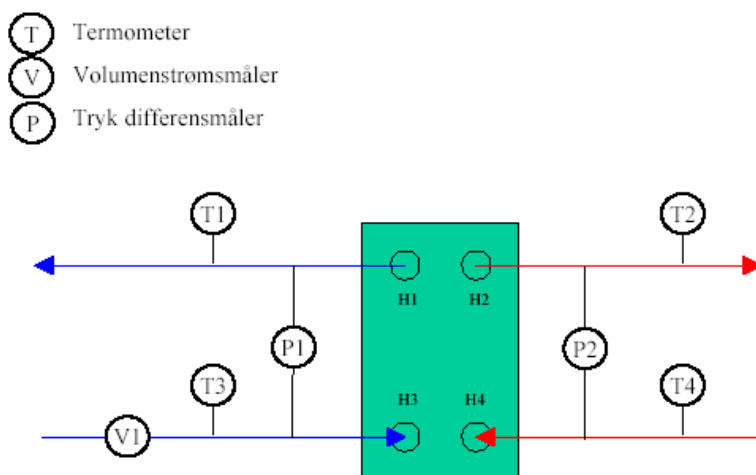
Der blev monteret supplerende instrumenter til at give mulighed for at følge tryk- og temperaturforhold omkring veksleren for at få en hurtig indikation af problemer med tilstopning og evt. at kortlægge tilstopningsforløbet. Efter mere end 3 måneders drift er der dog fortsat ingen tegn på tilstopning af veksleren, og måledata har stort set vist konstante værdier. Figur 4-3 viser en skitse af vekslerinstallationen, inkl. instrumentering.

Figur 4-3 Skitse af varmevekslerinstallationen, inkl. instrumentering

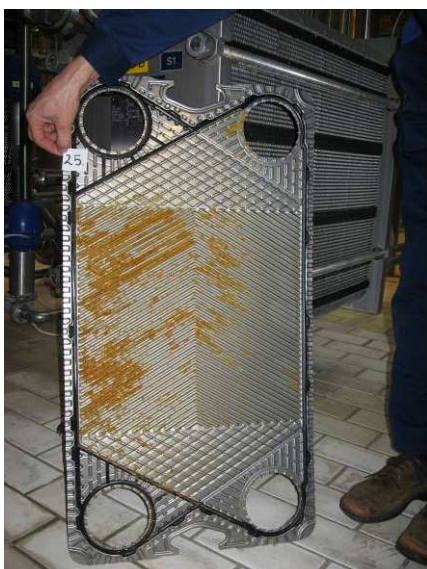
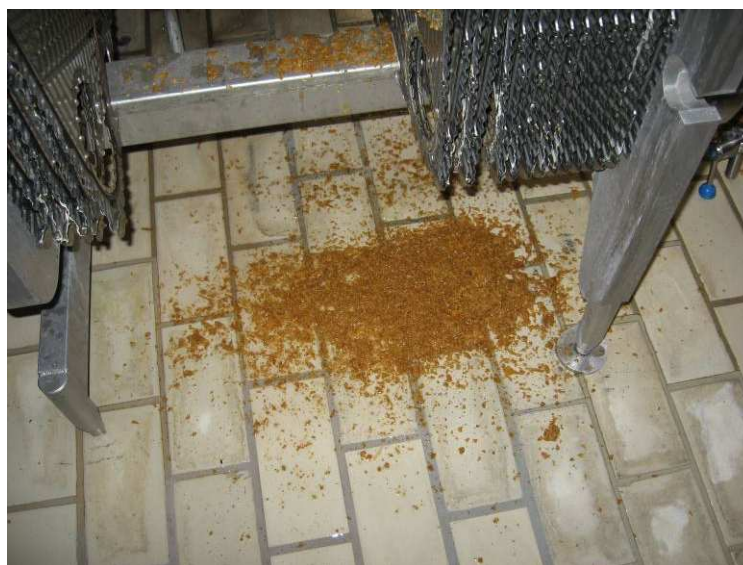
Figur 4-4 viser billeder af veksleren efter ca. 12 uges drift.

Figur 4-4 Veksler med sol-gel belagte plader. Kalk og andet snavs var meget let at fjerne.

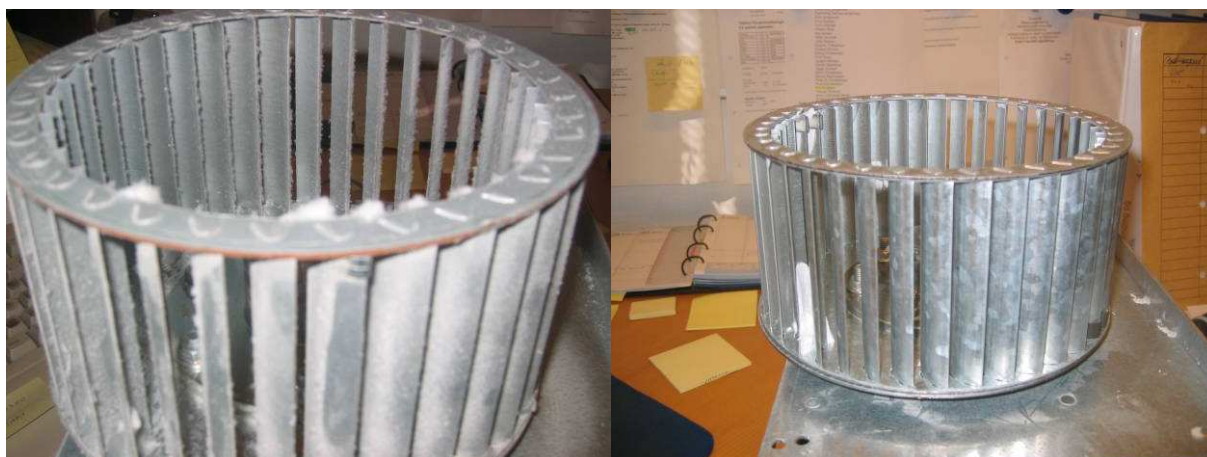
Resultaterne var gode, se figur 4-6, der tydeligt viser, at referencehjulet har et loddent udseende, idet det er belagt med tøjfnuller over hele overfladen. Desuden er der store klumper af sammenpresset fnuller, især hvor der er sat clips på hjulet for afbalancering. Det sol-gel belagte blæserhjul er helt blankt i hele overfladen bortset fra, hvor der er monteret clips for afbalancering af blæserhjulet.

Figur 4-6 Til venstre ses reference blæsehjulet, som overalt er belagt med fnuller, og har et loddent udseende. Til højre ses det sol-gel belagte blæserhjul, som står helt blankt

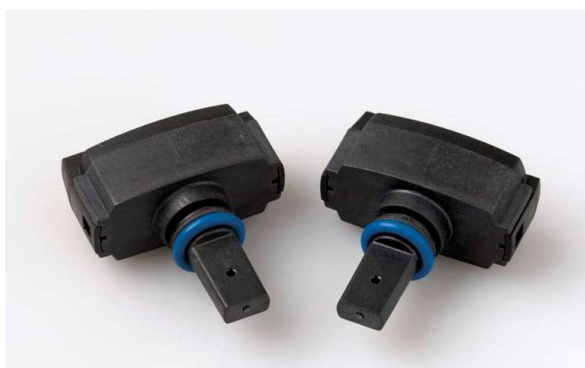
På figur 4-7 er vist et foto af de omtalte sensorer.

Figur 4-7 Tryk- og flowsensorer

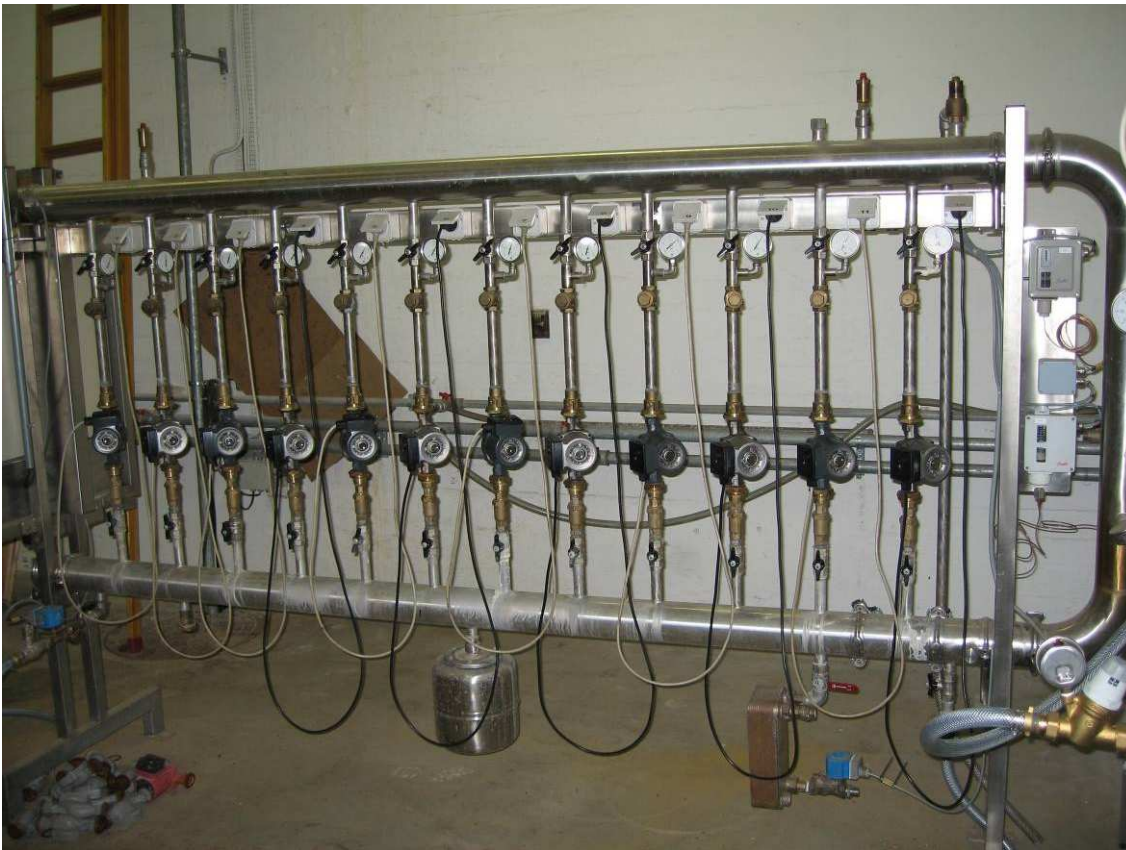
Figur 4-9 Foto af Grundfos' testopstillingen i Brabrand

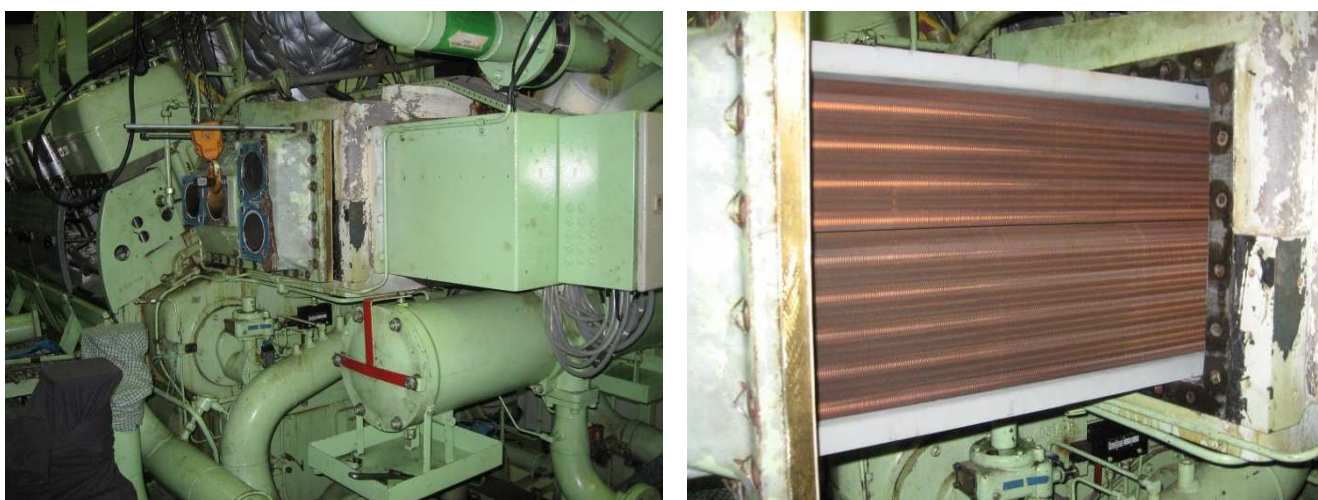
I fase 2 er der indledningsvis gennemført en række systematiske laboratorieundersøgelser for at undersøge årsagen nærmere. Konklusionen var, jf. afsnit 1.2.1, at problemerne udelukkende skyldes belægningsprocessen og ikke selve belægningen. Da der siden afslutningen af fase 1 er blevet udviklet nye belægningsmetoder, blev der straks iværksat belægning og installation af en ny veksler til Varpelev Gartneri. Figur 4-12 viser en foto af installationen og den behandlede veksler.

Figur 4-12 Ladeluftskøler monteret hos gartneriet Varpelev Tomater A/S

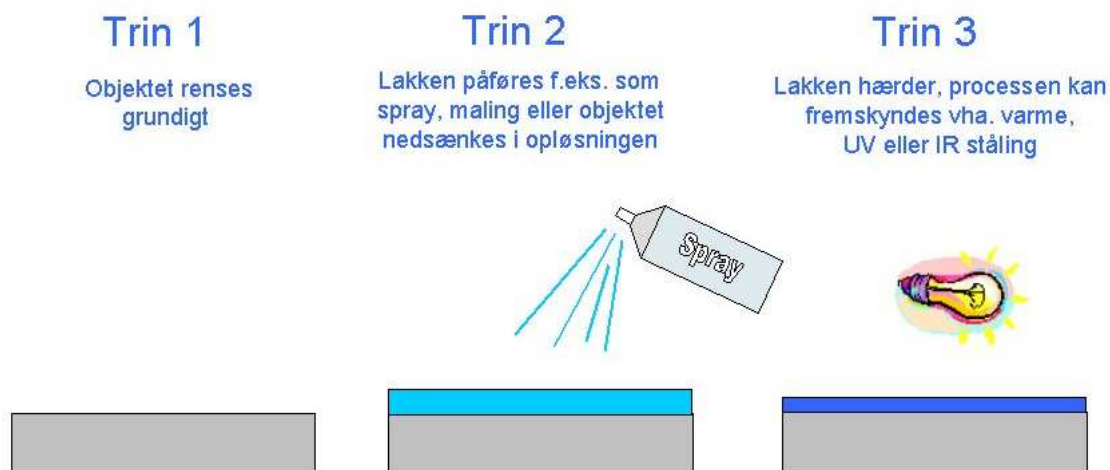
Overfladebehandlingen, som bygger på sol-gel teknologien, må betragtes som en lak. Den kan være opbygget som 1-komponent eller fler-komponent system. Hærdeprocessen foregår ved stuetemperatur ellers ved at varme op til ca. 200°C eller alternativt med UV-lys eller IR stråling. Lakken kan påføres med traditionelle metoder kendt fra lakeringsindustrien - det vil sige: Sprøjtning, rulning, neddykning mm.

Figur 6-4 Belægningsproces for sol-gel

Figur 6-4 viser de forskellige syntese-trin, som er mulige ved anvendelse af metalalkoxider. Metalalkoxider er molekyler, hvor et metal- eller halvmetalatom er kemisk bundet til ilt og alkoholgrupper. I tilfælde af at halvmetalatomet er silicium, betegnes råstofferne som silaner og siloxaner. Silaner kan påføres substratoverfladen i en direkte proces, hvor der dannes meget tynde belægninger med en lagtykkelse på 10 til ca. 500 nm. Til fremstilling af de aktuelle kalkafvisende overflader er der primært anvendt sol-gel synteseruten. Som vist i figur 6-5 omdannes metalalkoxidvæsken til en sol via en kombineret hydrolyse- og polymerisationsproces. Denne sol indeholder de omtalte nanopartikler i kolloidal form. Solen kan blendes og kombineres med andre sole eller kemiske reagenser, og påføres herefter substratoverfladen, hvor geleringsprocessen indledes. Sol-gel teknologien tillader syntetiseringen af meget forskellige produkter, såsom tynde funktionelle belægninger, keramiske porøse strukturer samt keramiske fibre.

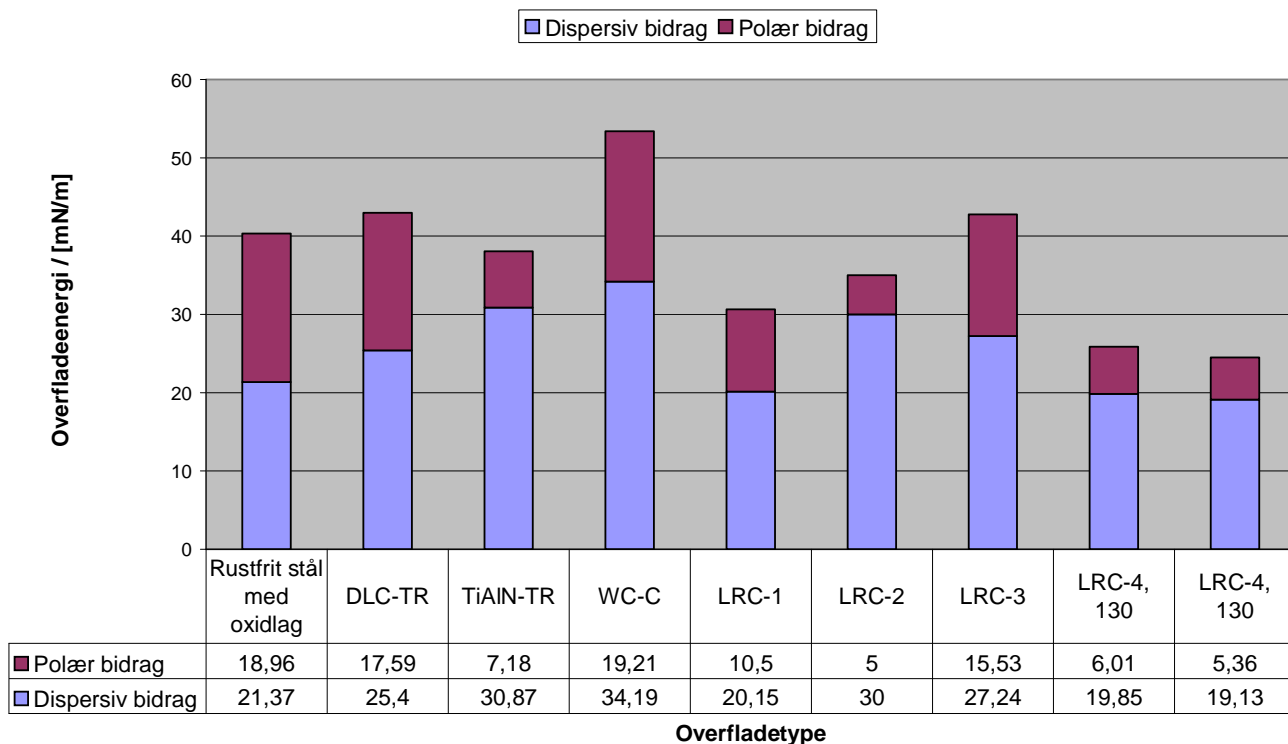
Det interessante er, at ved at modificere en overflades kemiske komposition, f.eks. vha. belægning eller anden overfladebehandling, ændres også overfladeenergien. I mange tilfælde kan f.eks. både den totale overfladeenergi og det polære bidrag sænkes, så overfladens tendens til at binde til andre polære overflader minimeres. Figur 6-6 angiver eksempler på overfladeenergiparametre for de i projektet anvendte overfladebehandlinger. Det skal specielt bemærkes, at for rustfrit stål vil værdierne være meget afhængige af, om stålets naturligt forekommende oxidhinde er brudt eller intakt.

Figur 6-6 Overfladeenergi for de i projektet anvendte overflader
