# Test af Sense-it måler

## Kuben Management A/S

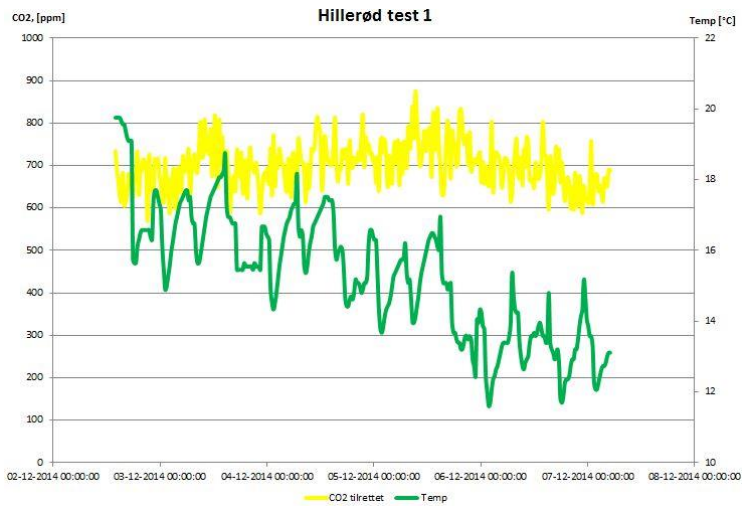
### Test 1 – Sengestuer, ambulatorier og opholdsrum

CO<sup>2</sup>- og temperaturmåleren blev placeret i afkastkanalen fra ventilationsanlægget.

Grafen under her viser forløbet for målinger over en lille uge.

Det kan ses ud fra grafen at middelværdien for CO<sup>2</sup> ca. er 700 ppm. Dette niveau ville med fordel kunne rykkes lidt op så CO<sup>2</sup> landede på en middelværdig omkring 800-1.000 ppm. Herved ville ventilationen skulle køre mindre og derved give en elbesparelse og reduktion i luftflow i ventilationskanalerne. Dette vil reducere støjen i kanaler og i bygningen.

Grafen er tilrettet med en faktor på +350 ppm.

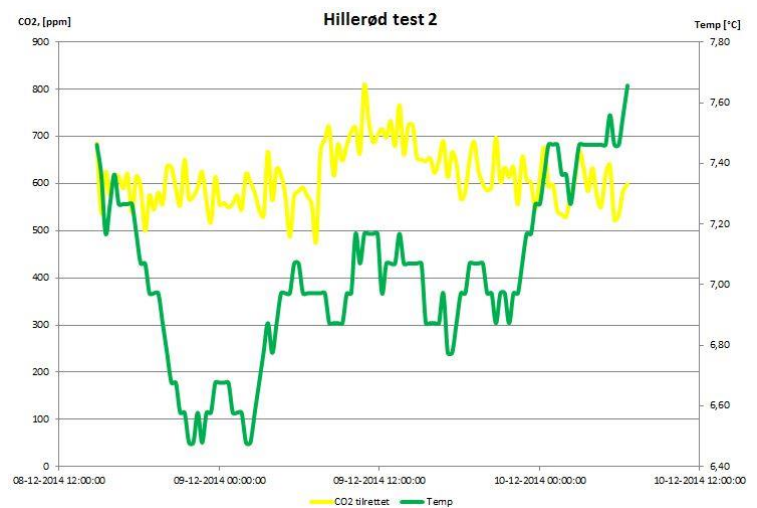
## Test 2 - Sengestuer, Ambulatorier og opholdsrum

CO<sup>2</sup>- og temperaturmåleren blev placeret i afkastkanalen fra ventilationsanlægget.

Grafen under her viser forløbet for målinger over en lille uge.

Det kan ses ud fra grafen at middelværdien for CO<sup>2</sup> ca. er 600 ppm. Dette niveau ville med fordel kunne rykkes lidt op så CO<sup>2</sup> landede på en middelværdig omkring 800-1.000 ppm. Herved ville ventilationen skulle køre mindre og derved give en elbesparelse og reduktion i luftflow i ventilationskanalerne. Dette vil reducere støjen i kanaler og i bygningen.

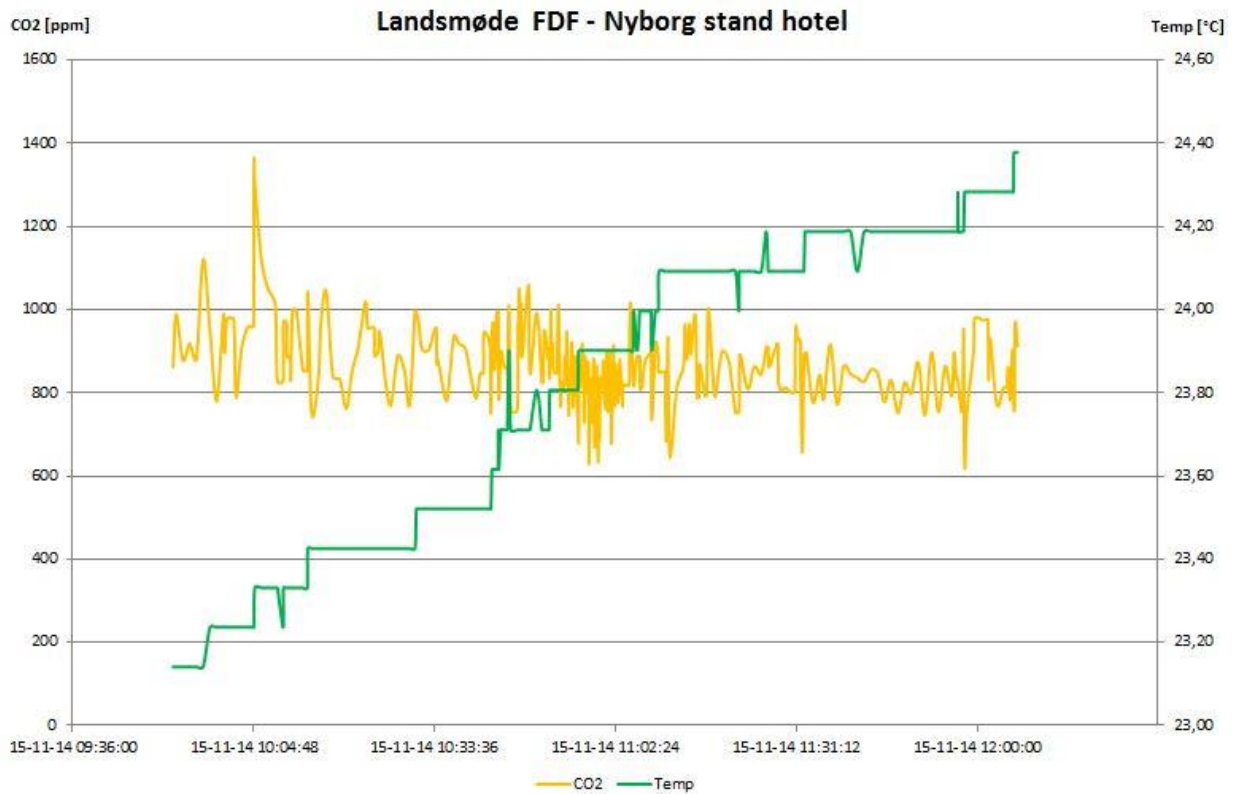
## 2 FDF Landsmøde

FDF (Frivillige Drenge og Pige Forbund) Afholder hvert andet år deres landsmøde på Nyborg strand Hotel, hvor der er 400-500 deltagere. Her blev der målt CO<sup>2</sup> og temperatur midt i mødesalen, for at registrere niveauernes stigning henover 3 timer i løbet af formiddagen.

CO<sup>2</sup> Niveauet var stabilt i den målte periode på ca. 900 ppm, også ved dette CO<sup>2</sup> Niveau oplevedes et godt indeklima og der blev ikke overventileret. Dette tyder på at ventilationsanlægget er korrekt indstillet til de store belastninger af konferencsalen, på Nyborg Stand Hotel

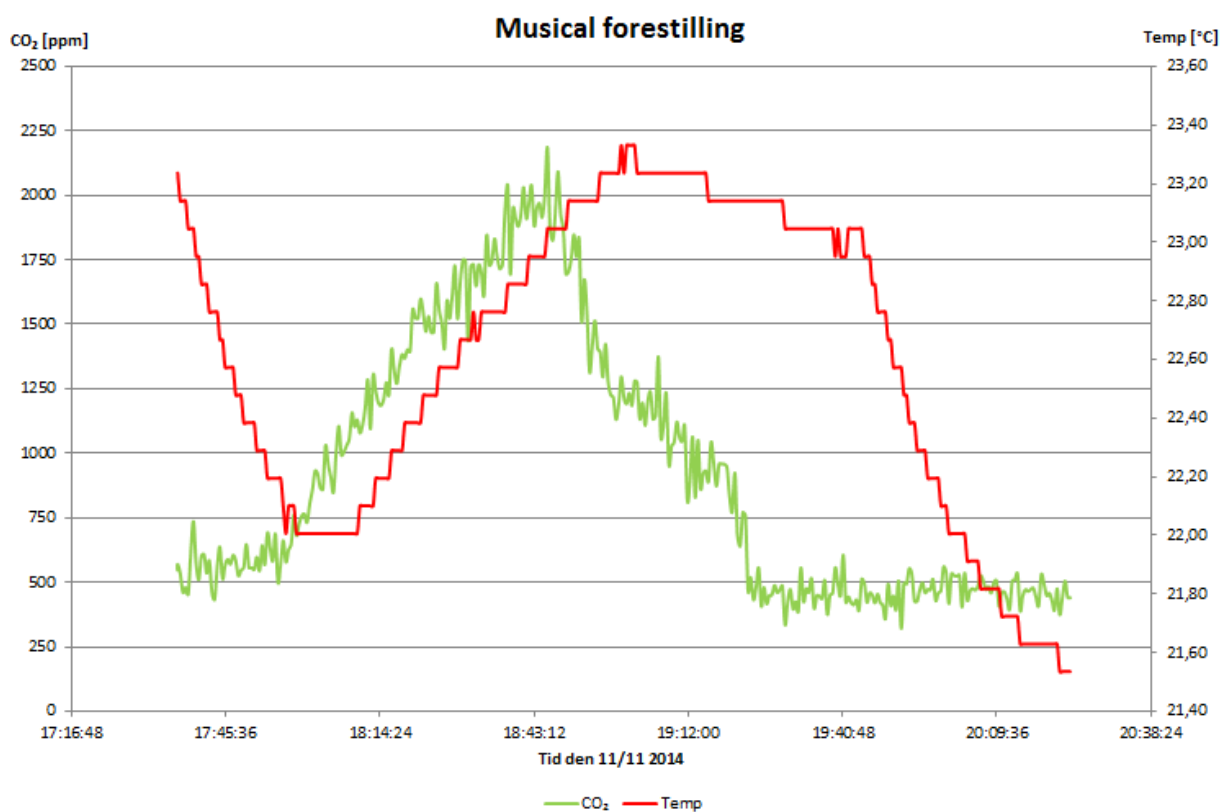
### 3 Musical på Rysensteen

Der er blevet registreret temperatur og CO<sup>2</sup> til en musicalforestilling. Målerne var placeret på tilskuerrækkerne. Som det fremgår af grafen, kan det ses at kl. 18.00, da forestillingen går i gang og vinduer og døre lukkes, stiger CO<sup>2</sup>- og temperaturniveauet frem til forestillingen slutter, kl. 18.50, hvor døre og vinduer åbnes igen. Derudover kan det ses at CO<sup>2</sup> niveauet falder langt hurtigere end temperaturniveauet og den akkumulerede varme, som er forekommet under forestillingen, er lageret i bygningsdele.
