# Energirenovering af Sems Have

Energi og Klima

Nærværende rapport udgør en del af afrapporteringen af PSO ELFORSK-projektet "Vejledning for energirenovering af boligblokke til lavenergiklasse 2015 og 2020". Arbejdet har været finansieret af PSO-midler via ELFORSK, projekt: 347-023.

Nærværende rapport beskriver renoveringen af Sems Have.

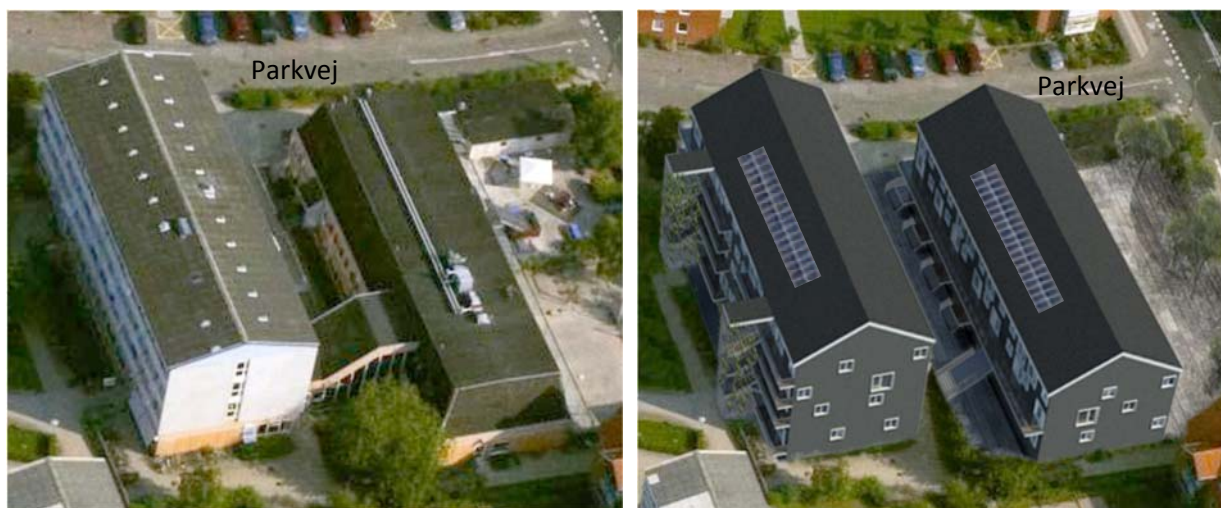
Figur 1.1: Sems Have før renoveringen til venstre og efter renoveringen til højre. Blok A er bygningen til venstre i de to billeder.

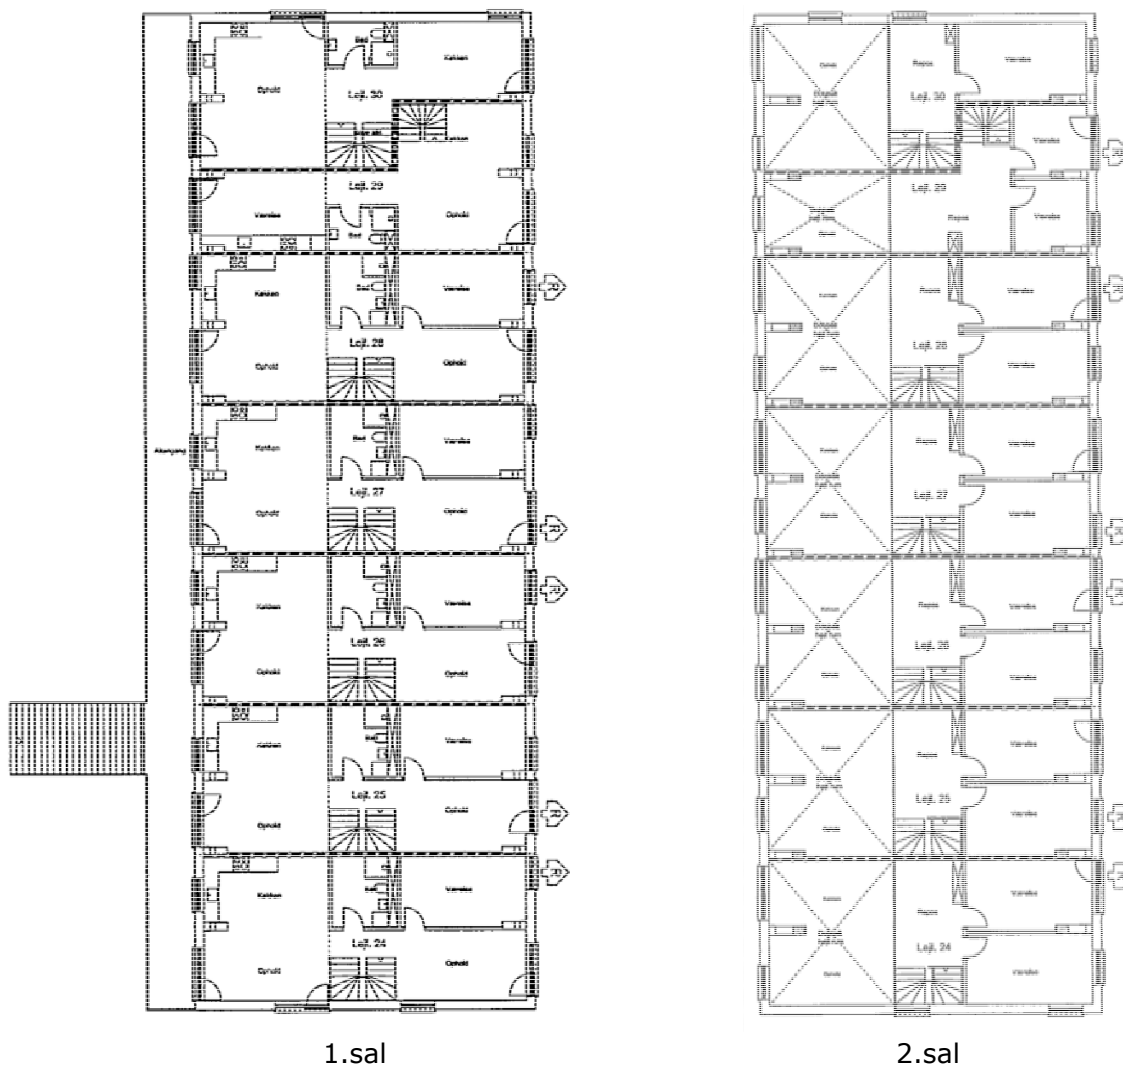
Figur 2.8: Plantegninger af lejlighederne på første og anden sal i Blok B (i to etager).

Figur 2.6 viser et snit i bebyggelsen efter endt renovering. Som det ses, er de skrå vægge (mansardtaget) på første sal i Blok B blevet rettet op til at udgøre samme facade som for resten af byggeriet. Desuden er der indskudt et ekstra dæk på første sal i Blok B, således af lejlighederne her har et dobbelthøjt rum mod vest og to etager mod øst - se også figur 2.8.

Figur 2.7 viser en plantegning af lejlighederne stuen-3. sal i Blok A og stuen i Blok B, mens figur 2.8 viser plantegninger af lejlighederne på første sal i Blok B (i to etager).

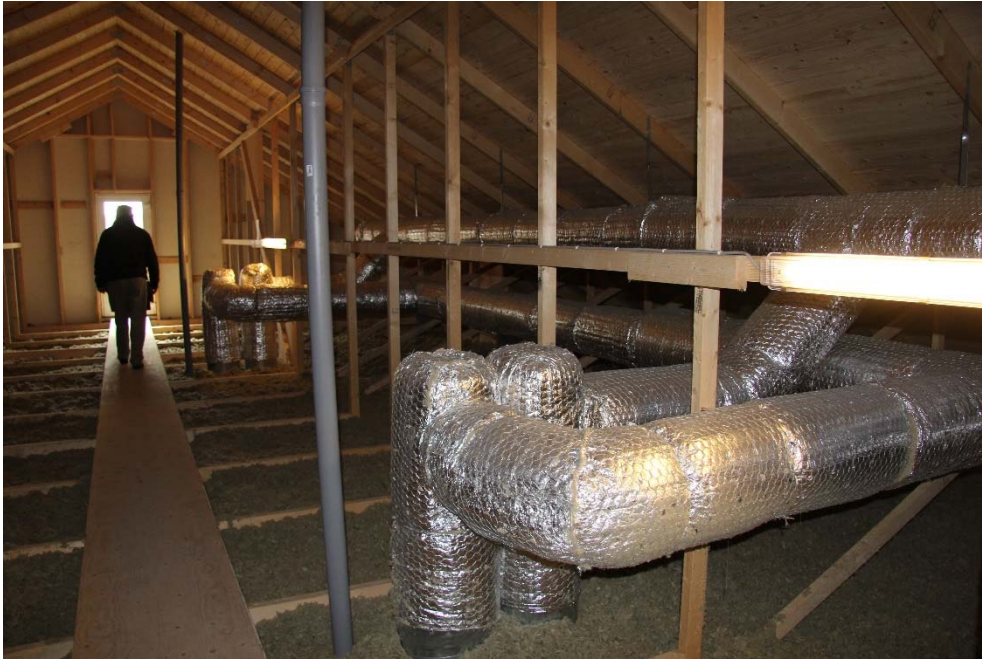
Figur 3.6: Loftet i Blok B. Billedet viser isoleringsmaterialet samt de isolerede ventilationskanaler.

**Blok B** har også fået et nyt 30° sadeltag med tagpap som belægning. Den oprindelige loftkonstruktion mod salene bestående af Lecaplader er bibeholdt. Oven på disse plader er der lagt 400 mm mineraluldsgranulat. Langs facaderne, hvor det skrå tag er erstattet af lodrette facader, og hvor de oprindelige lecaplader ikke når ud til de nye facader – se figur 3.3 - er der i loftet opsat 95 mm mineraluld over en dampspærre og 2x12,5 mm gipsplader.

Figur 3.6 viser et billede fra loftet i Blok B.

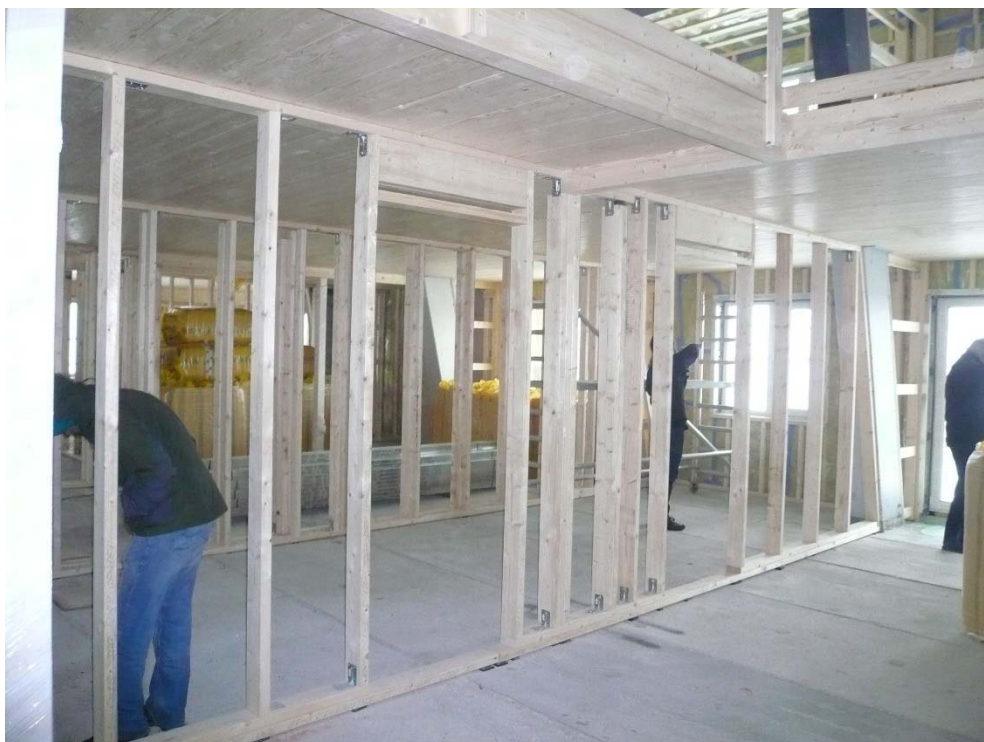
Figur 3.7: Opførelse af etagedæk og vægge på 1.-2. sal i Blok B.

Figur 3.7 viser opførelsen af etagedækket mellem 1. og 2. sal i blok B samt vægge mellem lejlighederne.

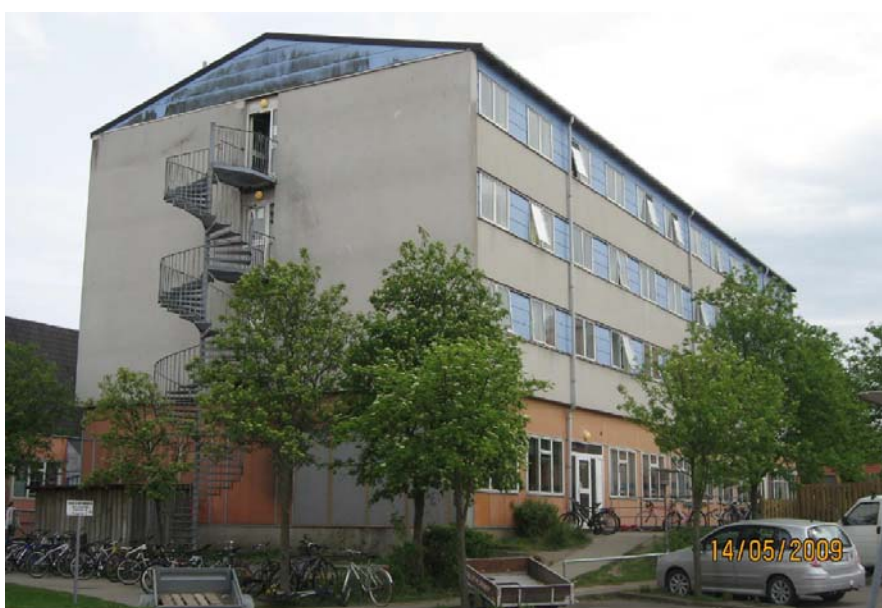
Figur 3.8: Blok A 14 år efter facaderenoveringen og vinduesudskiftningen i 1995.

Energimærkningsrapporten angiver, at vinduerne er blevet skiftet i 1995 – stadig til termoruder. Som det fremgår af figur 3.8 og 3.9, er vinduerne i stueplan da også væsentligt forskellige fra vinduerne, der er vist i figur 2.2 og 2.3.

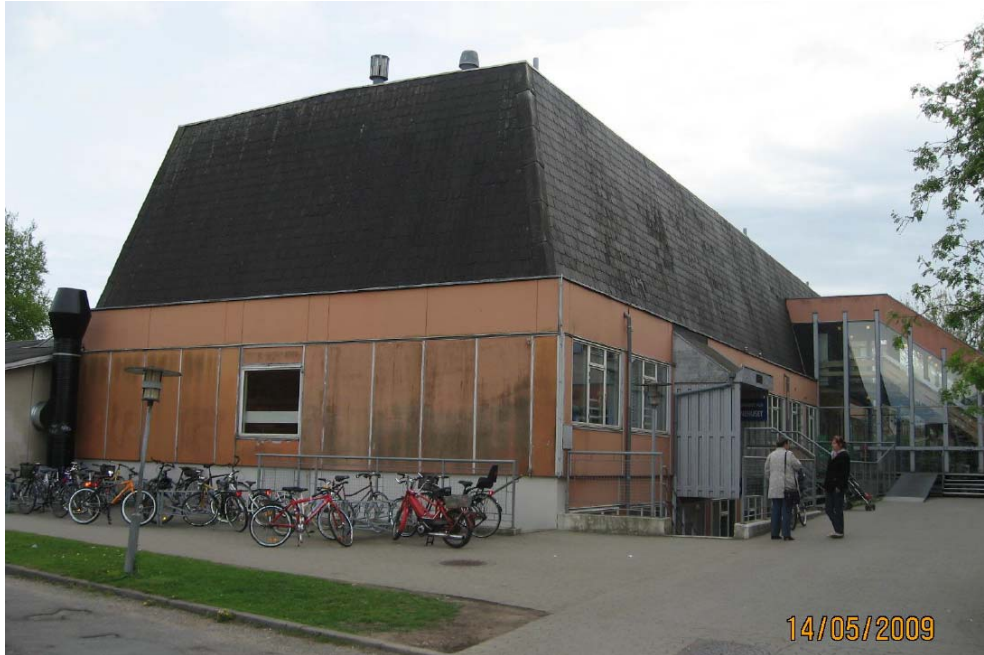
*Figur 3.9: Blok B 14 år efter vinduesudskiftningen i 1995.*

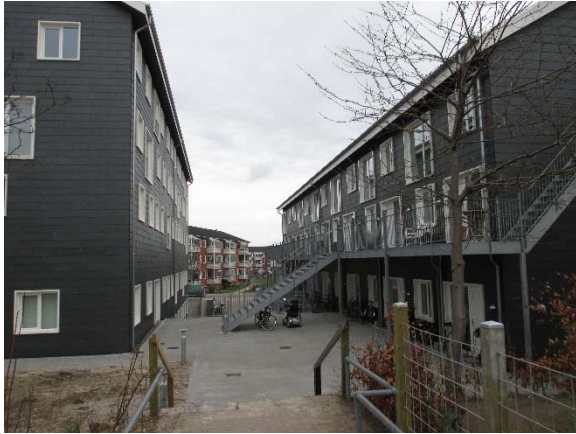
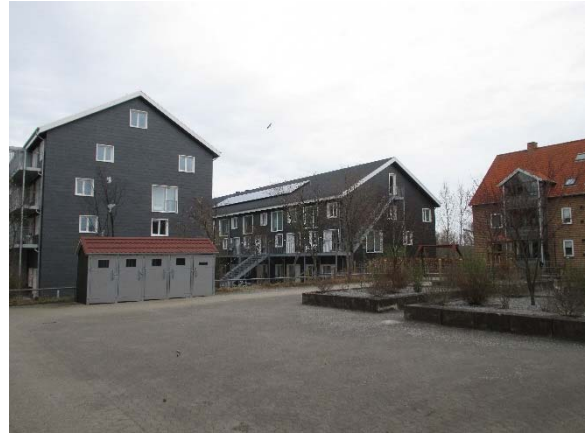
*Figur 3.13: Bygningerne set fra syd.*

Figureerne 3.13-16 viser bl.a. vinduerne i bygningerne

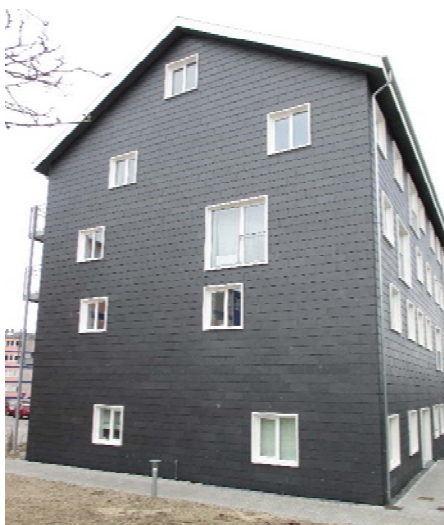
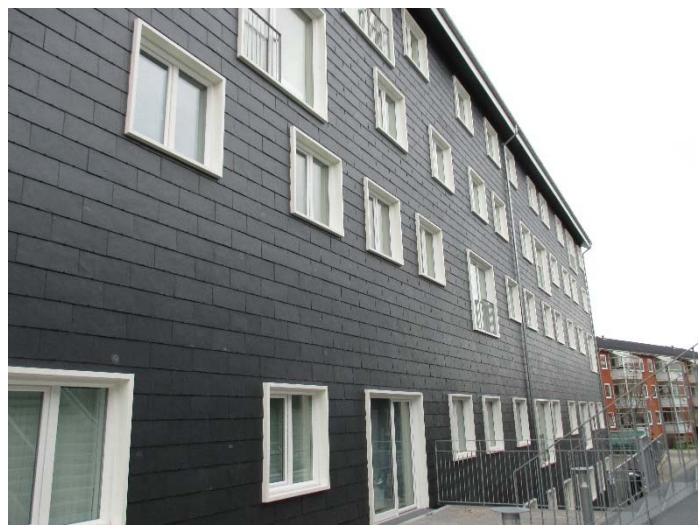
*Figur 3.14: Blok A: sydlig gavl (til venstre) og østlig facade (til højre).*

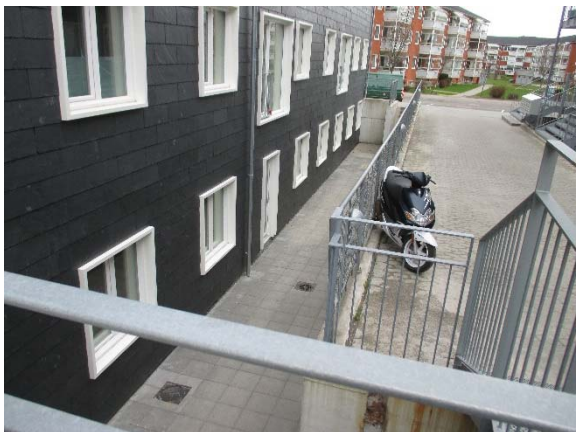
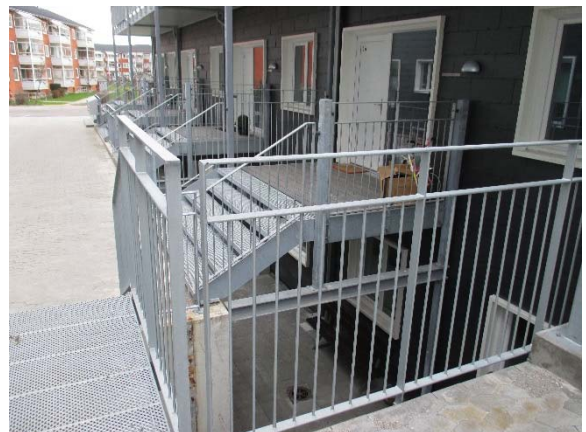
*Figur 3.15: Lysgårde mellem bygningerne. Foran Blok A's østvendte kældervæg (til venstre) og Blok B's vestvendte kældervæg (til højre).*

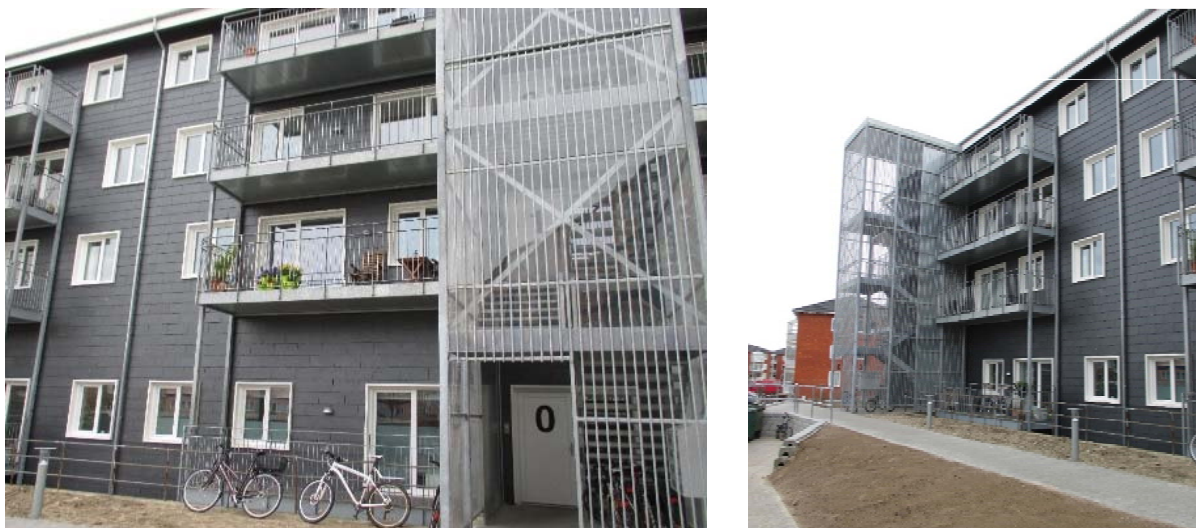
Figur 3.16: Blok A's vestlige facade med trappetårne.

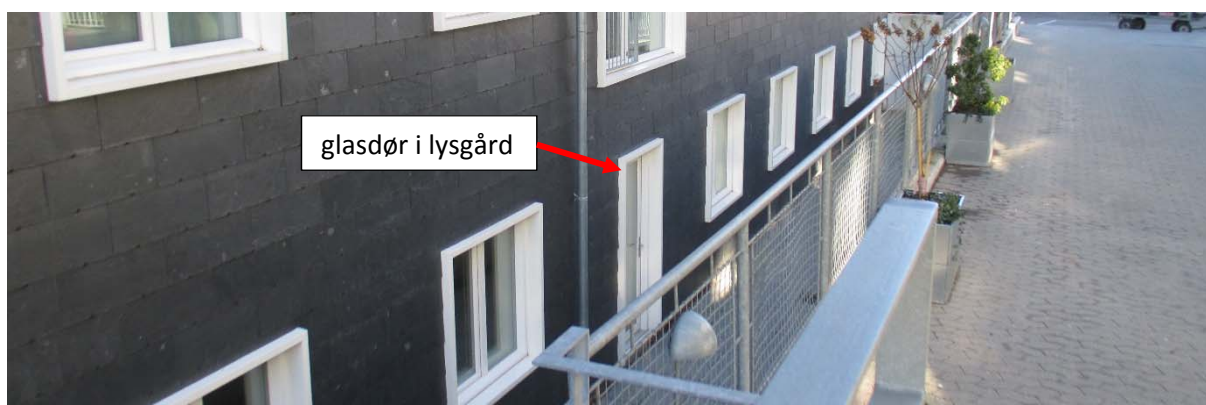
Figur 3.18: Vinduer og dør i lysgård.

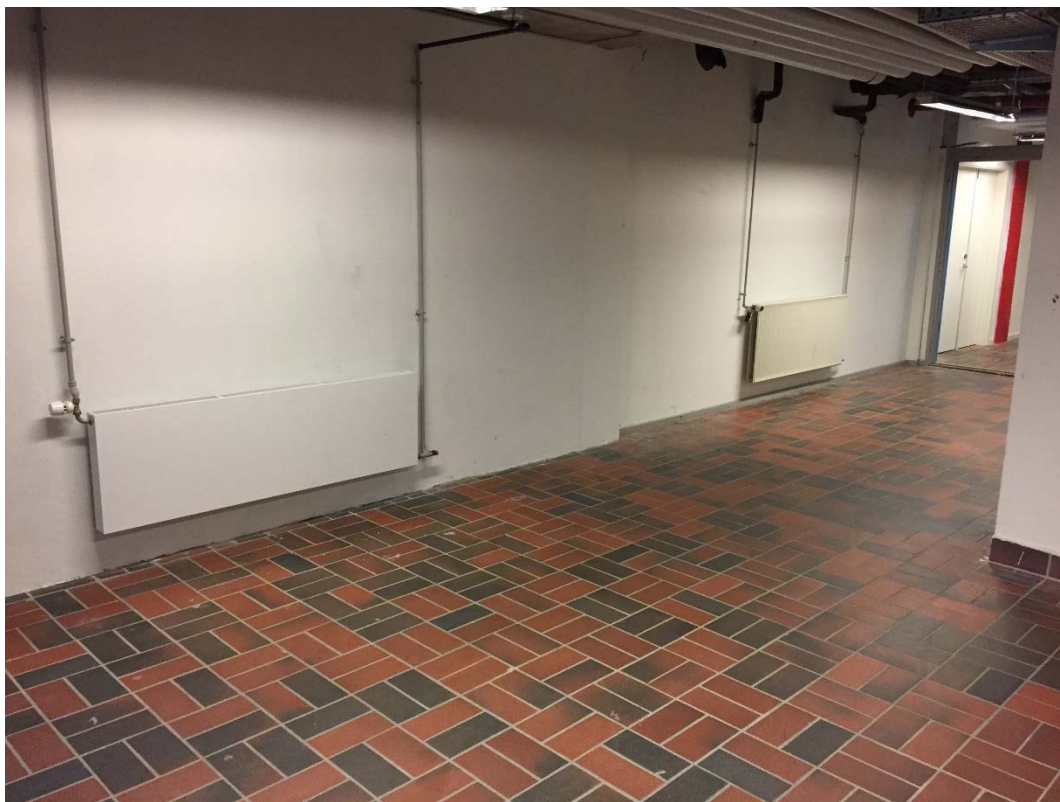
Figur 3.20: To af de tre radiatorer i mellemgangen.

Mellemgangen bliver opvarmet af tre radiatorer. To af disse radiatorer er vist i figur 3.20. Der løber ligesom i kældrene en del varme rør i loftet: dels til rumopvarmning i lejlighederne og dels til varmt brugsvand med cirkulation – se figur 4.1.

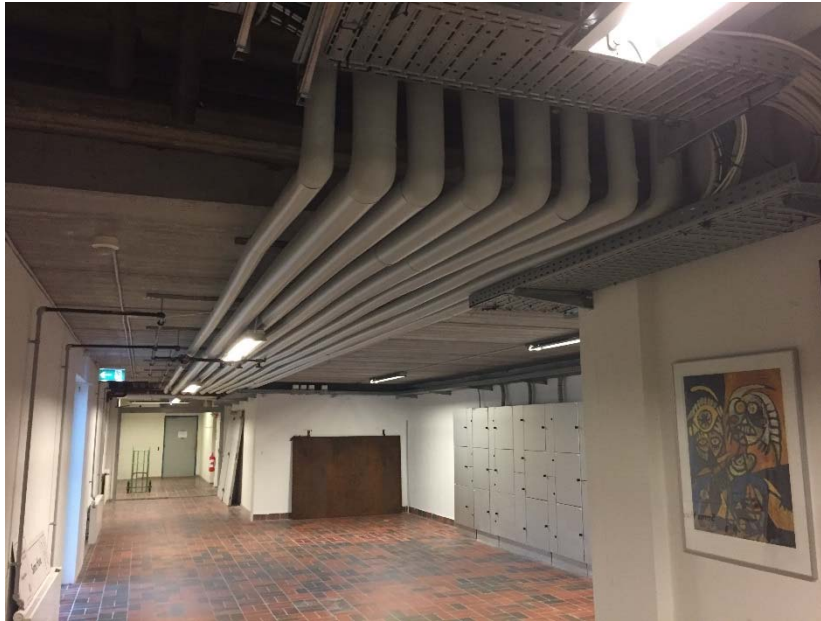
Figur 4.1: Brugsvands- og rumopvarmningsrør under lofter i mellemgangen mellem Blok A og B.

Rør til stigstreng (både brugsvands- og rumopvarmningsrør) løber under loftet i kældre i de to bygninger og i mellemgangen mellem de to bygninger fra varmecentralen i den nordlige ende af Blok B (se figur 1.2). Figur 4.1 viser et billede af disse rør i mellemgangen mellem de to bygninger.

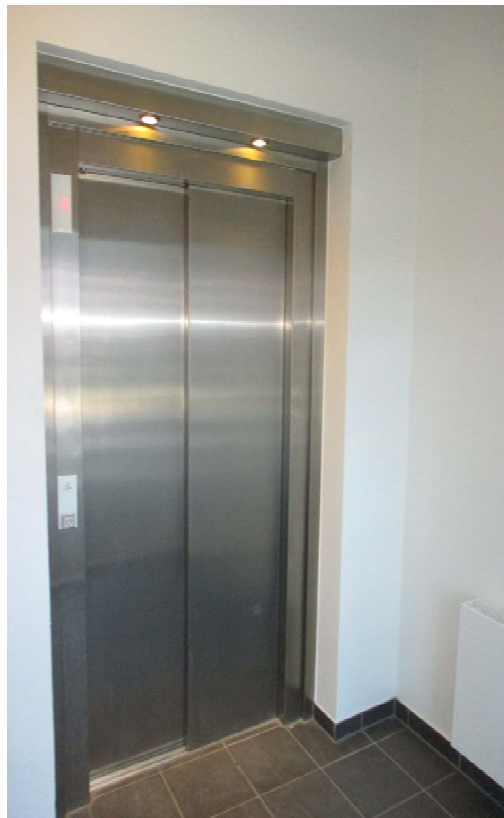
Figur 4.5: LED spot over dørene til elevatorerne.

- 14 stk. 15 W LED-lys i terræn styret af skumringsrelæ
- 55 stk. 9 W LED-lys udvendigt på bygningerne styret af skumringsrelæ
- 16 stk. 19 W LED-lys i opgangene styret af PIR-sensor
- 18 stk. 2 W LED-lys i opgangene ved elevatorerne (se figur 4.3). Lysene er tændt hele døgnet
- 8 stk. 2 W LED-lys inde i elevatorerne som er tændt, når elevatorerne er i brug

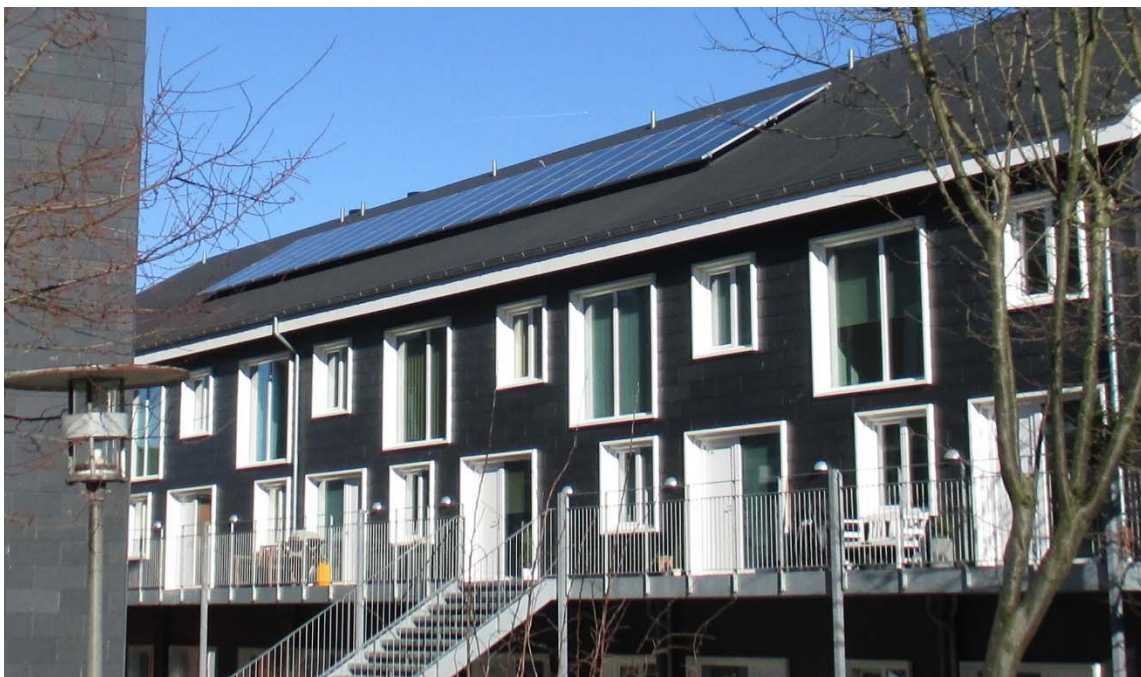
Inverterne til omformning af strømmen fra jævnstrøm til vekselstrøm er fra Danfoss Solar Inverters. Inverternes effektivitet er opgivet til 96,5 %.

Solar Denmark A/S, der har leveret solcellesystemerne på i alt 117 m<sup>2</sup>, har beregnet den årlige ydelse for den givne orientering og hældning til 6.614 og 7.282 kWh/år for henholdsvis Blok A og Blok B, hvilket giver en forventet samlet årlig elproduktion på 13.896 kWh.

*Figur 4.6: Solcelleanlægget på taget af Blok B.*

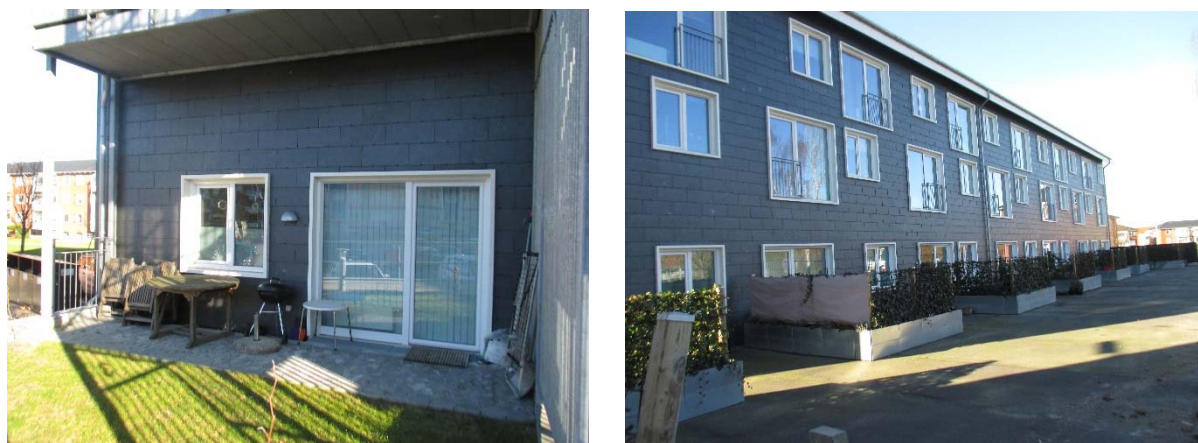
Figur 5.2: Små haver i stueetagen. Blok A til venstre og Blok B til højre.

Lejlighederne i Blok A har fået altaner – se figur 5.1 – bortset fra stuelejlighederne i hver ende af blokken, som i stedet har en lille have – se figur 5.2. Stuelejlighederne i Blok B har også fået små haver – figur 5.2. Lejlighederne, som indeholder både første og anden sal i Blok B, har fået en svalegang, som også kan fungere som altan – se figur 5.1.

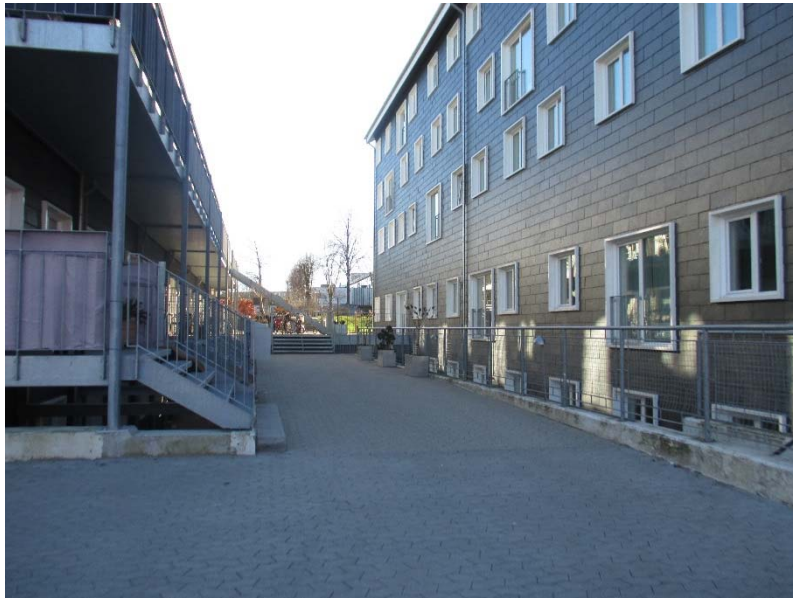
*Figur 5.3: "Gården" mellem de to blokke.*

Udenomsarealerne er rettet op med græsbelægning. "Gården" mellem de to blokke har fået ny belægning og fremstår i dag brugbar til udendørsaktiviteter – se figur 5.3.
